# 峰城阴平山东申丰水泥集团有限公司“10·24” 一般机械伤害事故调查报告

峰城区人民政府事故调查组

2023 年 12 月

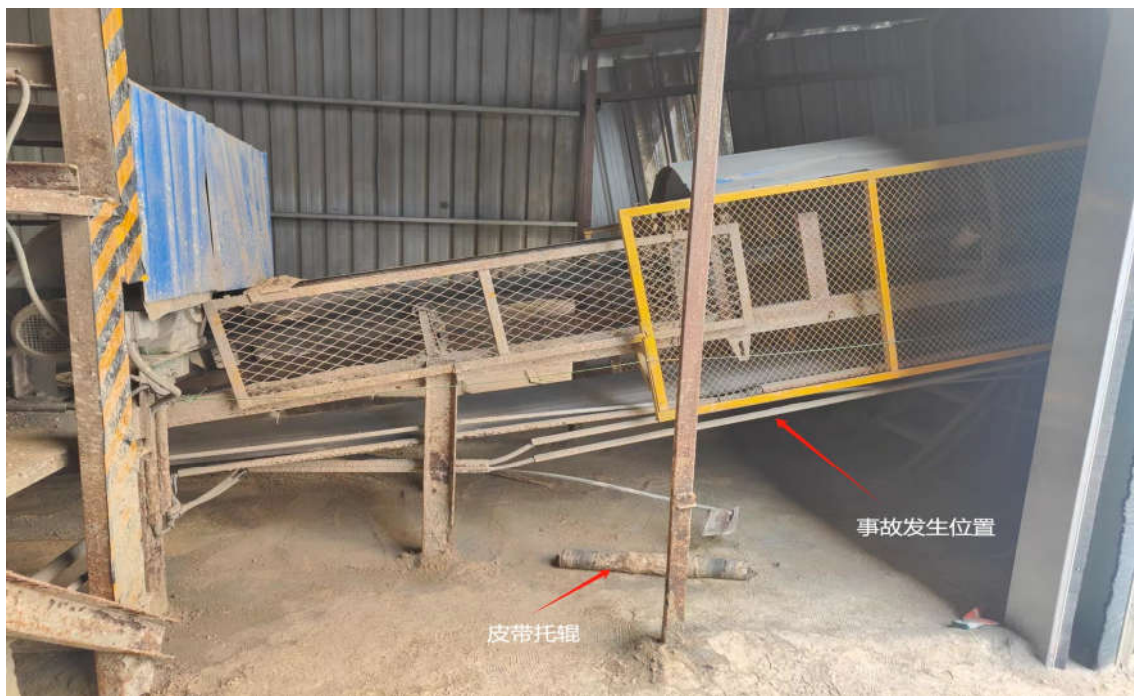
图 1 事故现场示意图

事故发生地点为申丰公司水泥部制成工段 3#配料站脱硫石膏皮带。皮带总长度为 23.5m，倾角坡度为 15°。皮带正常运行时，工作速度大约为 1.25m/s，事故发生处高度为 105cm，安全防护网距离地面为 79cm，皮带两侧均有拉绳应急开关，皮带西侧有两处安全警示标志，分别为“当心机械伤人”和“运行期间禁止靠近”。

事故的直接原因是：王效龙安全意识淡薄，未严格遵守水泥调配站岗位安全操作规程中“皮带运转时严禁清理皮带下部积料”的规定，在皮带运行过程中，违规进入皮带下方清理积料，不慎被卷入皮带，导致事故发生。

申丰公司未严格落实安全生产主体责任。一是安全生产教育培训不到位，对从业人员教育培训存在重留痕轻实效的现象，事发当天安全晨会曾强调清理积料时必须停机，且死者王效龙参加了晨会，并在晨会记录中签字，但并未使王效龙具备必要的安全意识，未能认识到遵守安全操作规程的重要性，仍然出现了违反操作规程的行为。二是对安全隐患排查治理不到位，企业虽安装防护网和拉绳急停开关，但防护网的有效防护面积不足，且人员在进入皮带下方时无法控制拉绳急停开关，风险辨识管控存在漏洞。三是对作业现场安全监督和检查不力，未及时发现并制止和纠正作业人员违反操作规程的行为。

**（一）申丰公司。**要深刻吸取事故教训，举一反三，立即开展全面的安全生产大检查，认真排查整治各类安全生产事故隐患，确保安全生产。**一要强化企业全员安全生产责任制落实。**建立健全安全生产责任制、安全生产规章制度和岗位操作规程，进一步加强全员安全生产责任制的考核管理，实现企业安全生产责任全员、全岗位、全覆盖、全过程追溯。**二要强化安全教育培训。**加强安全生产管理人员的安全培训教育和专业技术的培训，认真制定安全培训教育计划并严格落实，强化提升全员安全生产意识和安全技能，使从业人员具备与所从事的生产经营活动相适应的安全生产知识和管理能力。**三要深入开展隐患排查。**根据《峯城区工贸行业机械伤害和物体打击事故专项整治行动实施方案》对公司易发生机械伤害、物体打击的部位、场所和作业活动等风险隐患开展一次彻底的辨识和自查，全面梳理公司每个部位、每个环节、每个岗位存在的安全隐患。**四要进一步加强作业现场管理。**加大对作业现场监督检查，及时发现并消除生产活动中物的不安全状态，对“三违”作业行为一旦发现严肃处理，充分发挥奖惩机制“指挥棒”的作用，督促从业人员依法依规安全作业。**五要进一步树立“科技强安、科技兴安”理念。**要聚焦生产关键环节及重点部位实施以机械化作业替换人工作业、以自动化生产减少作业人员、以智能化管控实现无人伤亡，提升本质安全水平，努力实现减人增安提效。
