峰城区仙坛养老服务中心建设项 目地块土壤污染状况调查报告

委托单位：山东宏达城市发展投资有限公司

编制单位：北京中科建环检测有限公司

报告编制日期：二〇二二年五月

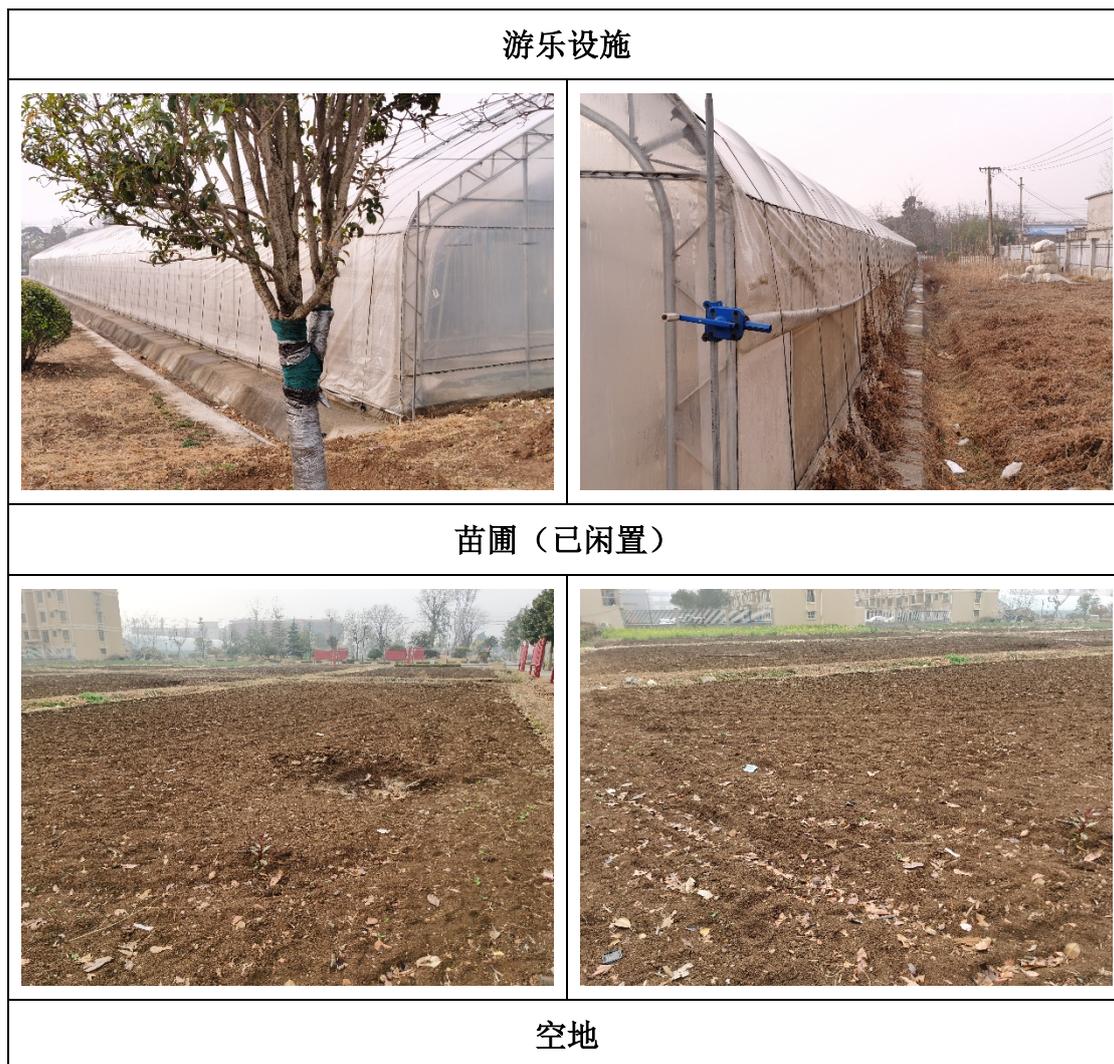
图 2.2-2 项目地块现状照片

中部为一条南北向的道路；道路以西区域，由北至南依次为市民广场（地表水泥硬化）、园艺苗圃（闲置）；道路以东区域，由北至南依次为仙坛老年公寓、儿童户外游乐设施和空地（裸露地表）。地块内地势平坦，裸露地表区域地表土壤颜色正常；无明显污染或化学腐蚀痕迹，未发现石油烃等撒漏痕迹，也无恶臭、化学品、刺激性等异常气味；无地下工业废水管道、沟渠、水池、罐体等存在迹象。

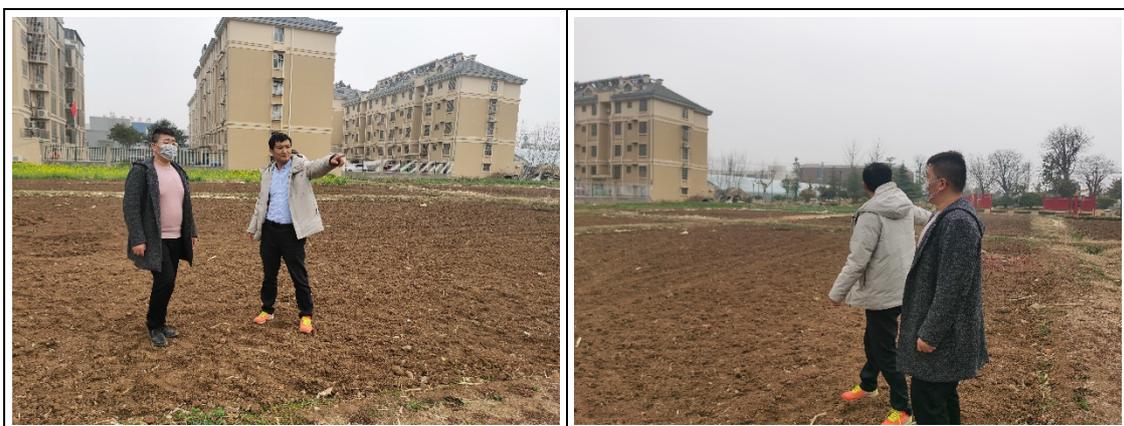
图 3.1-1 现场踏勘工作照片

序号	踏勘内容	现场踏勘记录
1	地块现状和历史情况	(1) 2013 年 6 月之前，地块内为枣庄市峰城区坛山街道利民村农田； (2) 2013 年 6 月，地块东北部坛山老年公寓开始建设（2014 年 3 月建成投入使用）； (3) 2016 年 8 月，地块内道路建成，地块中部道路西侧建成市民广场，地块中部道路东侧建成儿童梦游乐设施；地块西南部建成园艺苗圃。 (4) 2021 年 9 月至今，地块西南部园艺苗圃停用闲置，

序号	踏勘内容	现场踏勘记录
		地块东南部农田闲置为空地。
2	相邻地块现状及历史情况	<p>(1) 地块东侧：主要为周边利民社区居民区（荣富花园小区、仙坛新居小区和其他居民区），以及汇泉洗浴。</p> <p>(2) 地块南侧主要为魁星社区、三里庄村的居民区，以及峰城荀子学校、物联超市、地中海洗浴、坛山卫生所、东城食府、中通快递、金州驾校、运通驾校等单位。</p> <p>(3) 地块西侧：周边利民社区居民区，以及仙坛幼儿园、未来之星篮球训练营。</p> <p>(4) 地块北侧：周边仙坛社区居民区（仙檀名居小区、美景东方小区、明德馨苑小区、明德花园小区、明德花园西区小区、鸿鑫丽景小区、鸿鑫丽景南区小区、和顺园小区、金檀花园小区、坛山小区、仙坛苑小区等），峰城区体育场（峰城文体活动中心）。</p>
3	环境敏感目标	居民区（仙坛社区、利民社区、魁星社区、三里庄村），学校（荀子学校），幼儿园（仙坛幼儿园）。

根据现场踏勘可知，地块现状地表裸露区域，未见地表存在腐蚀痕迹、未见地表存在石油烃撒漏现象、未发现生活垃圾堆存现象，地表土壤颜色正常，气味正常，未发现污染痕迹。

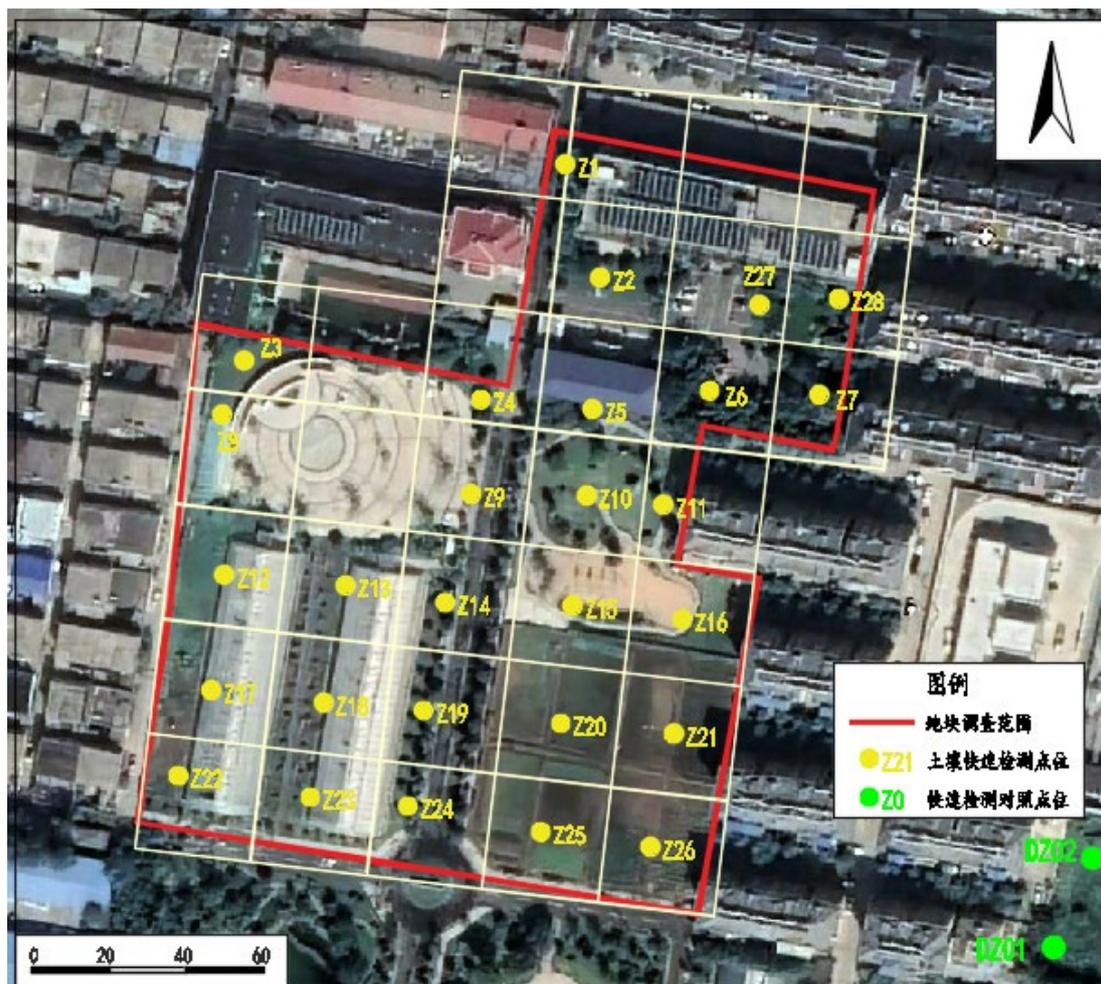
图 3.4-1 土壤快测点位分布示意图

基于上述原则，在地块周边东南侧农田，布设 2 个快速检测对照点位，采集了 2 个对照点土壤样品进行现场快速检测。在调查地块范围内按照 30m×30m 的点位密度划分土壤现场快速检测采样网格。由于调查范围内部分区域地表存在硬化，受到现场条件影响无法采样；现场共布设 28 个采样点位，采集了 28 个土壤样品进行现场快速检测，采样深度约 0.2m。现场快速检测点位示意图 3.3-1，快速检测点位坐标汇总见表 3.3-1。
