年产 10 万吨新型绿色环保建筑装饰材料项目

# 水土保持方案报告表

# 年产 10 万吨新型绿色环保建筑装饰材料项目 水土保持方案报告表补充说明

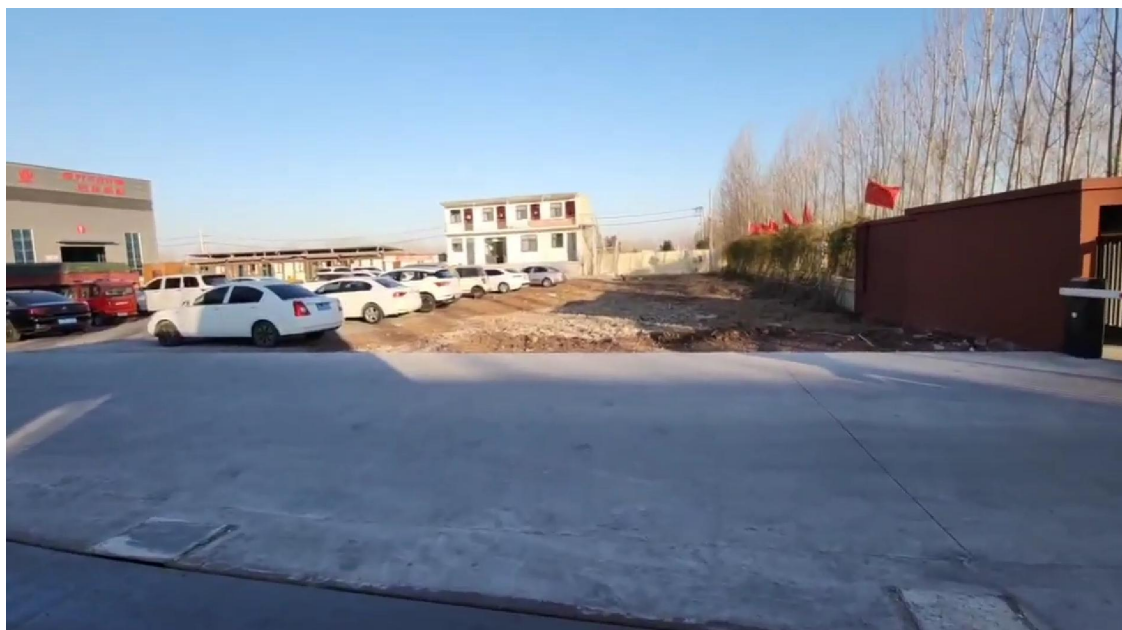
办公楼整平后建设前现状（2024.12.15）

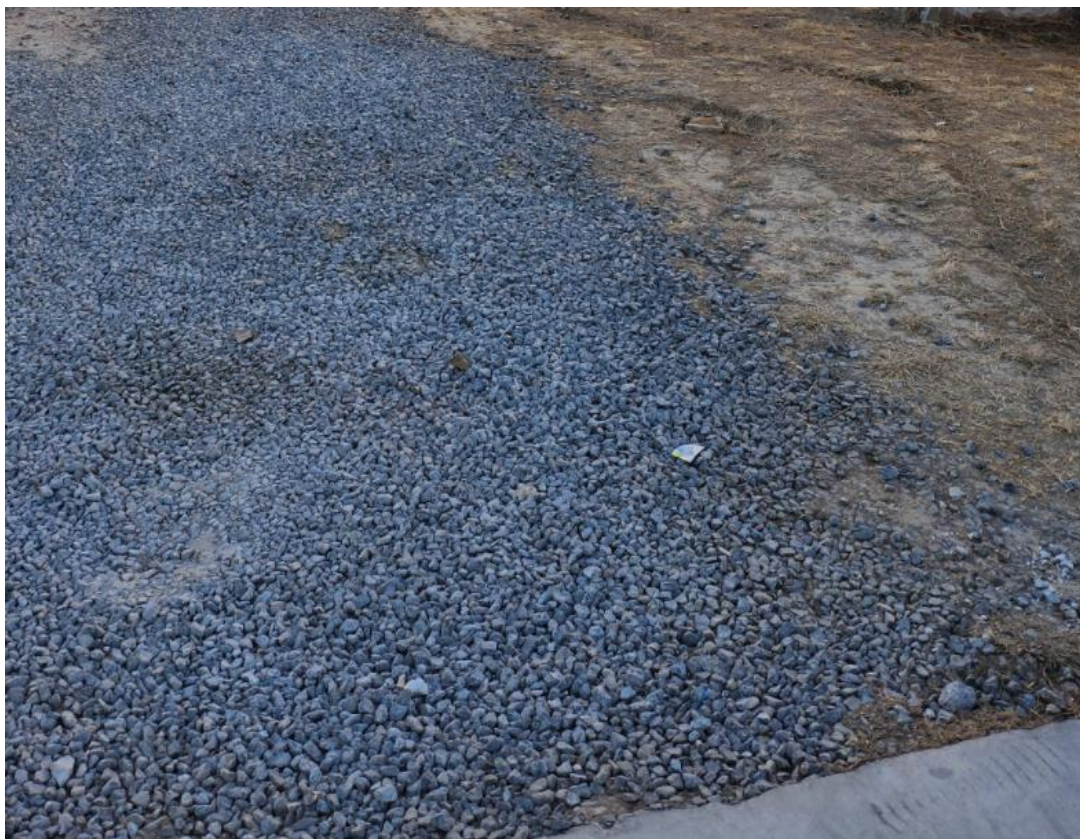
碎石压盖现状（2024.12.15）

根据主体设计，在出入口西北侧空地采用碎石压盖的方式以减少水土流失，铺筑面积约为 300m<sup>2</sup>，压盖厚度为 0.10m。
