榴园镇数智榴园社区服务中心地块 土壤污染状况调查报告

委托单位：山东宏达城市发展投资有限公司

编制单位：北京中科英曼环境检测有限公司

报告编制日期：二〇二二年五月

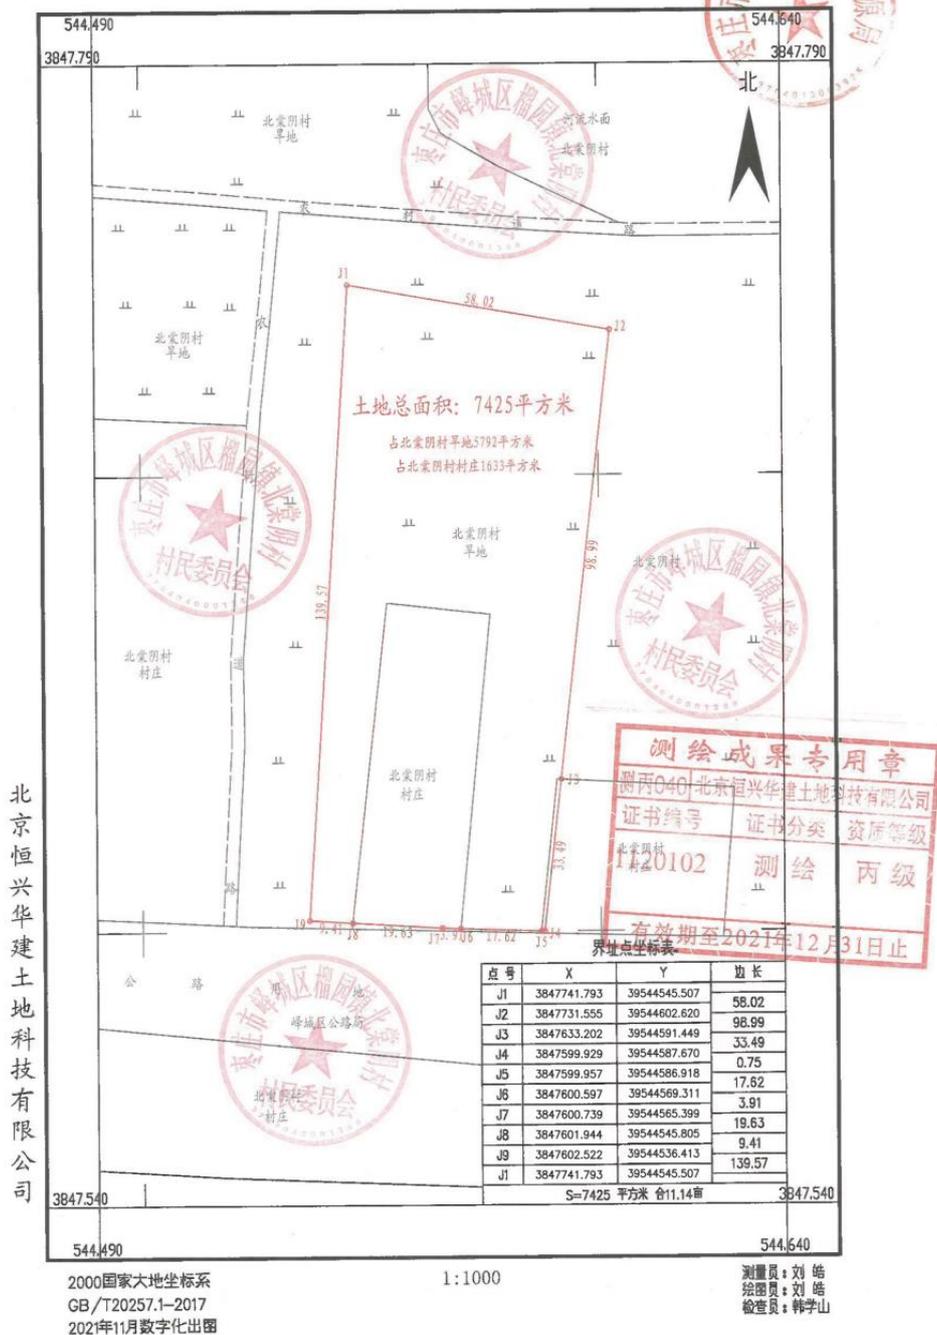
图 1.5-1 地块勘测定界图

地块用地勘测定界图见图 1.5-1, 地块范围及边界示意图 1.5-2;
 地块边界拐点坐标汇总见表 1.5-1。

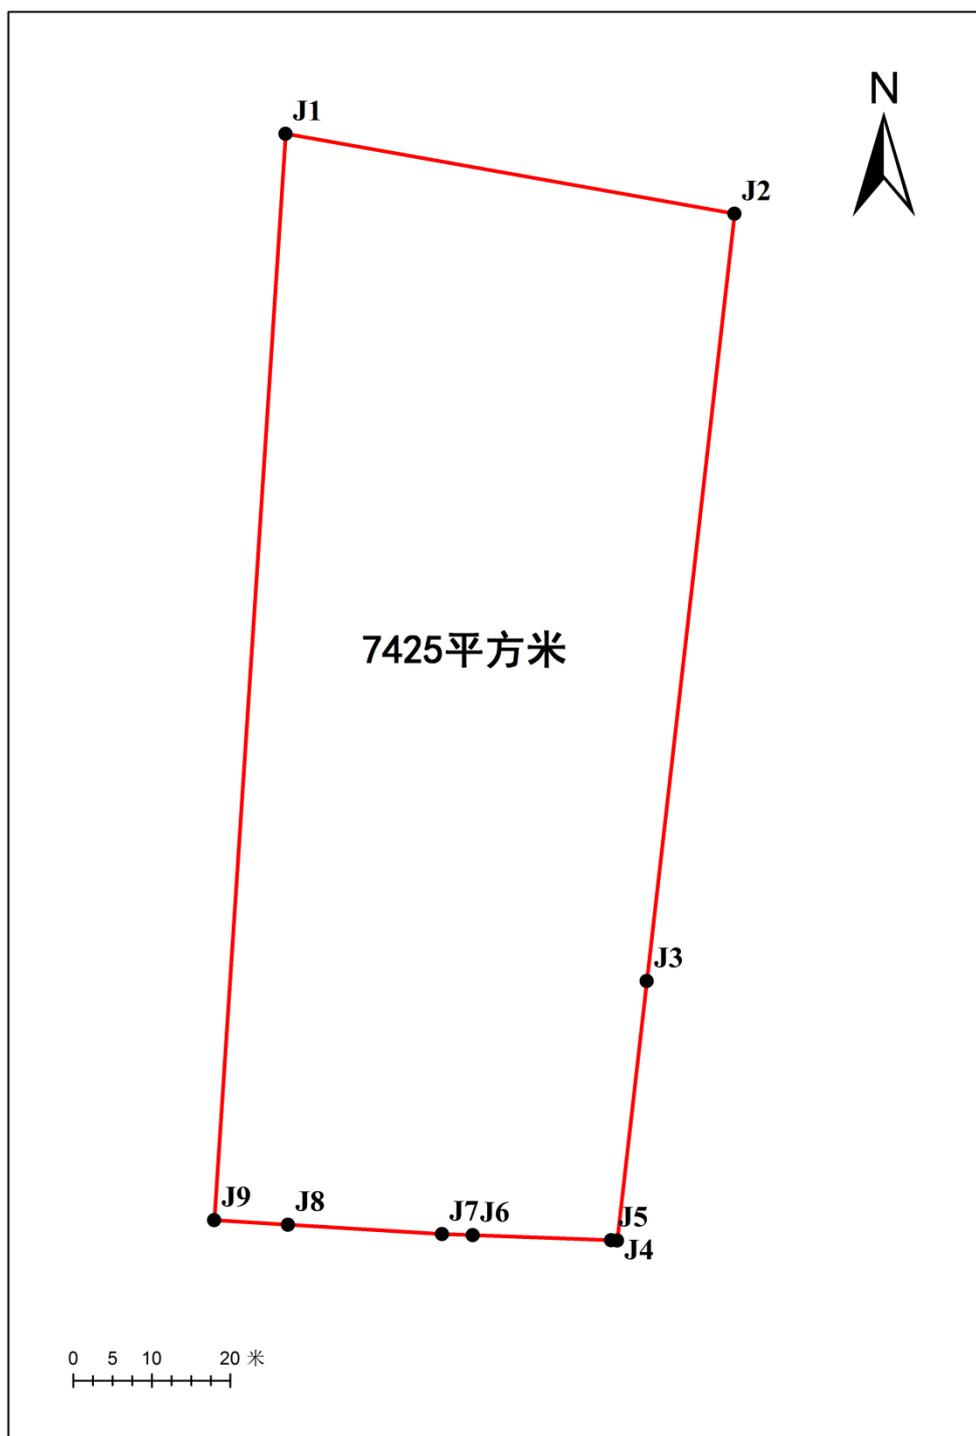
图 1.5-2 项目地块范围及边界示意图

榴园镇数智榴园社区服务中心地块位于枣庄市峯城区榴园镇北棠阴村, 318省道以北, 榴园镇政府以东, 地块面积为7425m²。地块东至现状空地、西至现状空地、南至318省道、北至现状空地。地块中心地理坐标为: 东经117.48677°, 北纬34.75632°。

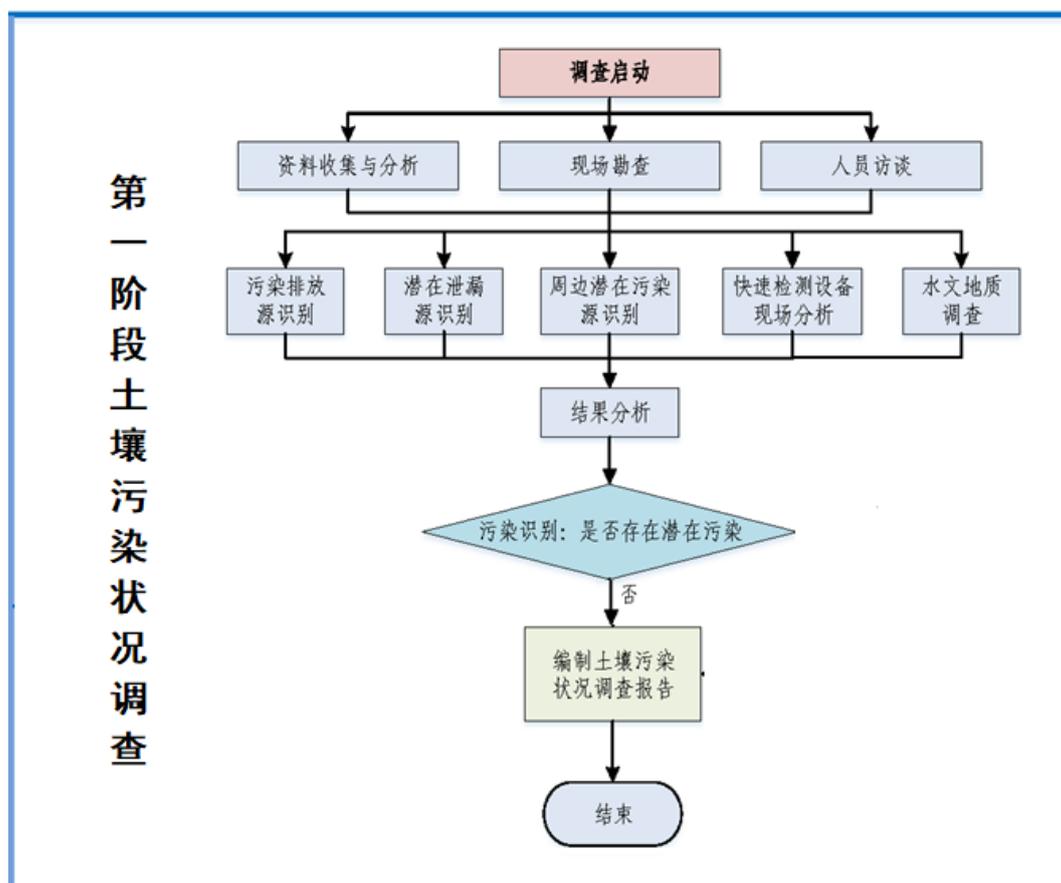
图 1.7-1 土壤污染状况调查工作程序图

严格按照《建设用地土壤污染状况调查技术导则》(HJ 25.1-2019)、《建设用地土壤环境调查评估技术指南》(2018年1月1日实施)等技术规范,制定本地块土壤污染状况调查报告工作程序。土壤污染状况调查工作程序见图 1.7-1。

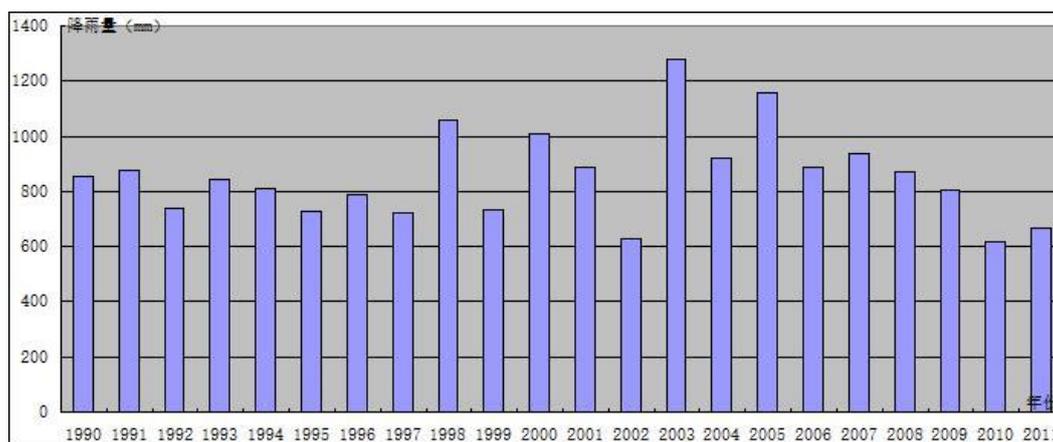
图 2.1-2 枣庄市峯城区降雨量图

全区降水较为充沛，1990年-2011年的降水统计资料表明（如图2.1-2所示）：峯城区年平均降水量为815mm。降水量最多为夏季，平均为501.6mm，占全年降水量的61.5%；秋季为141.3mm，占全年降水量的17.3%；春季为128.8mm，占全年降水量的15.8%；冬季最少为43.3mm，占全年降水量的5.4%。

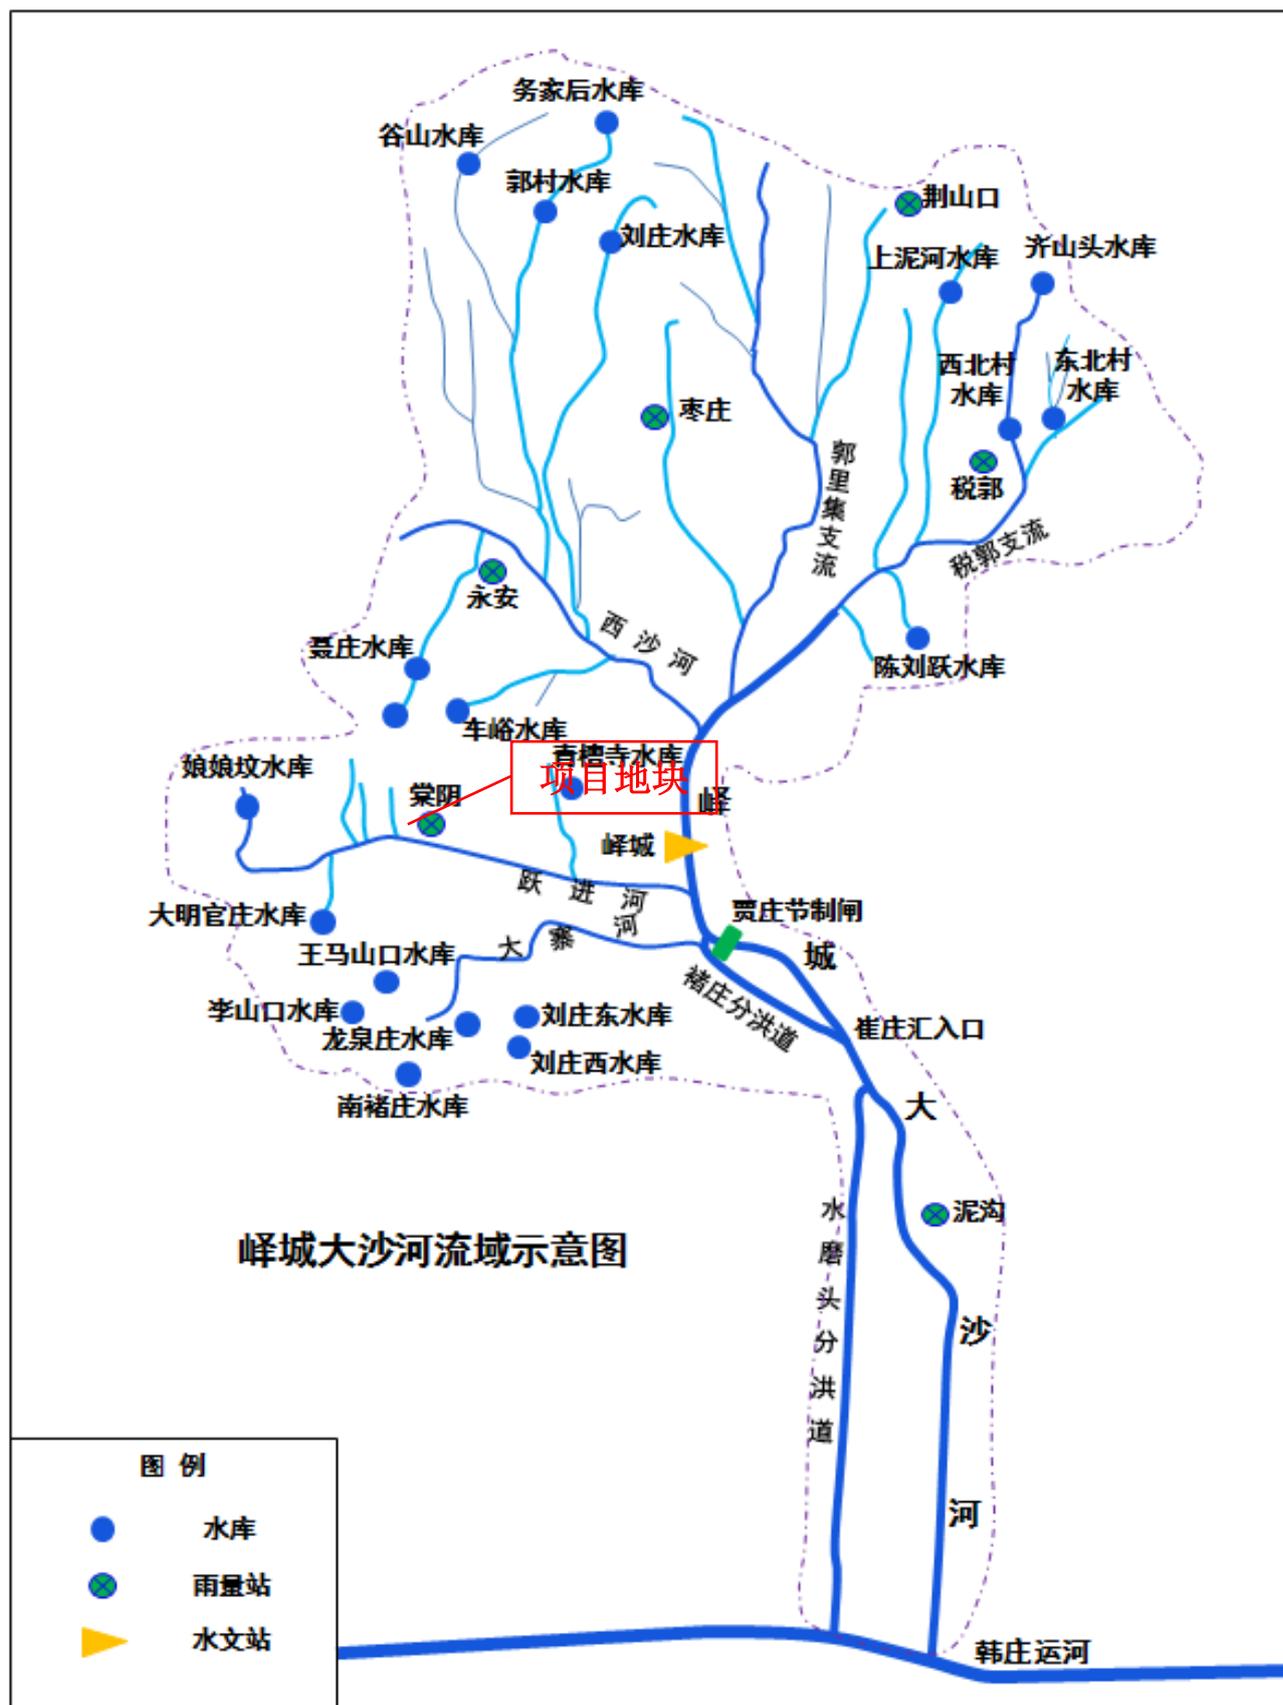
图 2.1-4 区域地表水系图

区域地表水系分布情况见图 2.1-4。

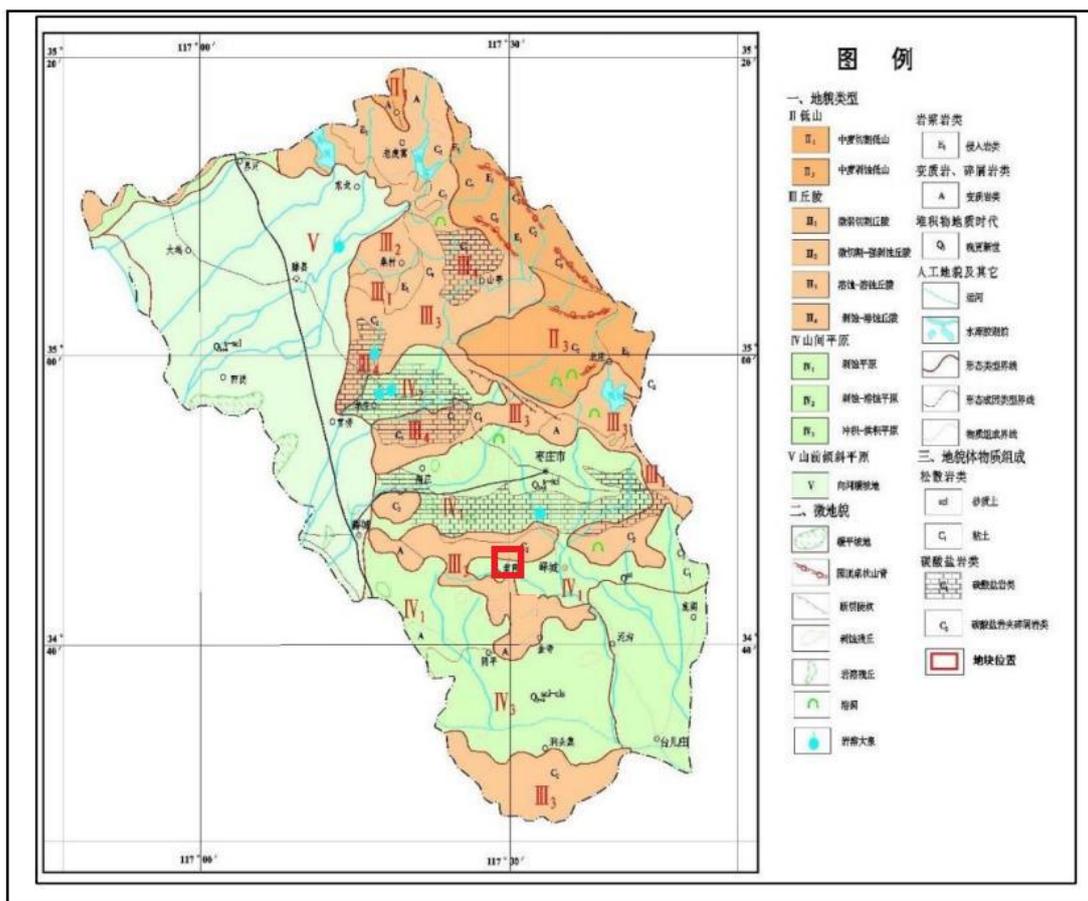
图 2.1-5 区域地形地貌图

区域地形地貌分布情况见图 2.1-5。

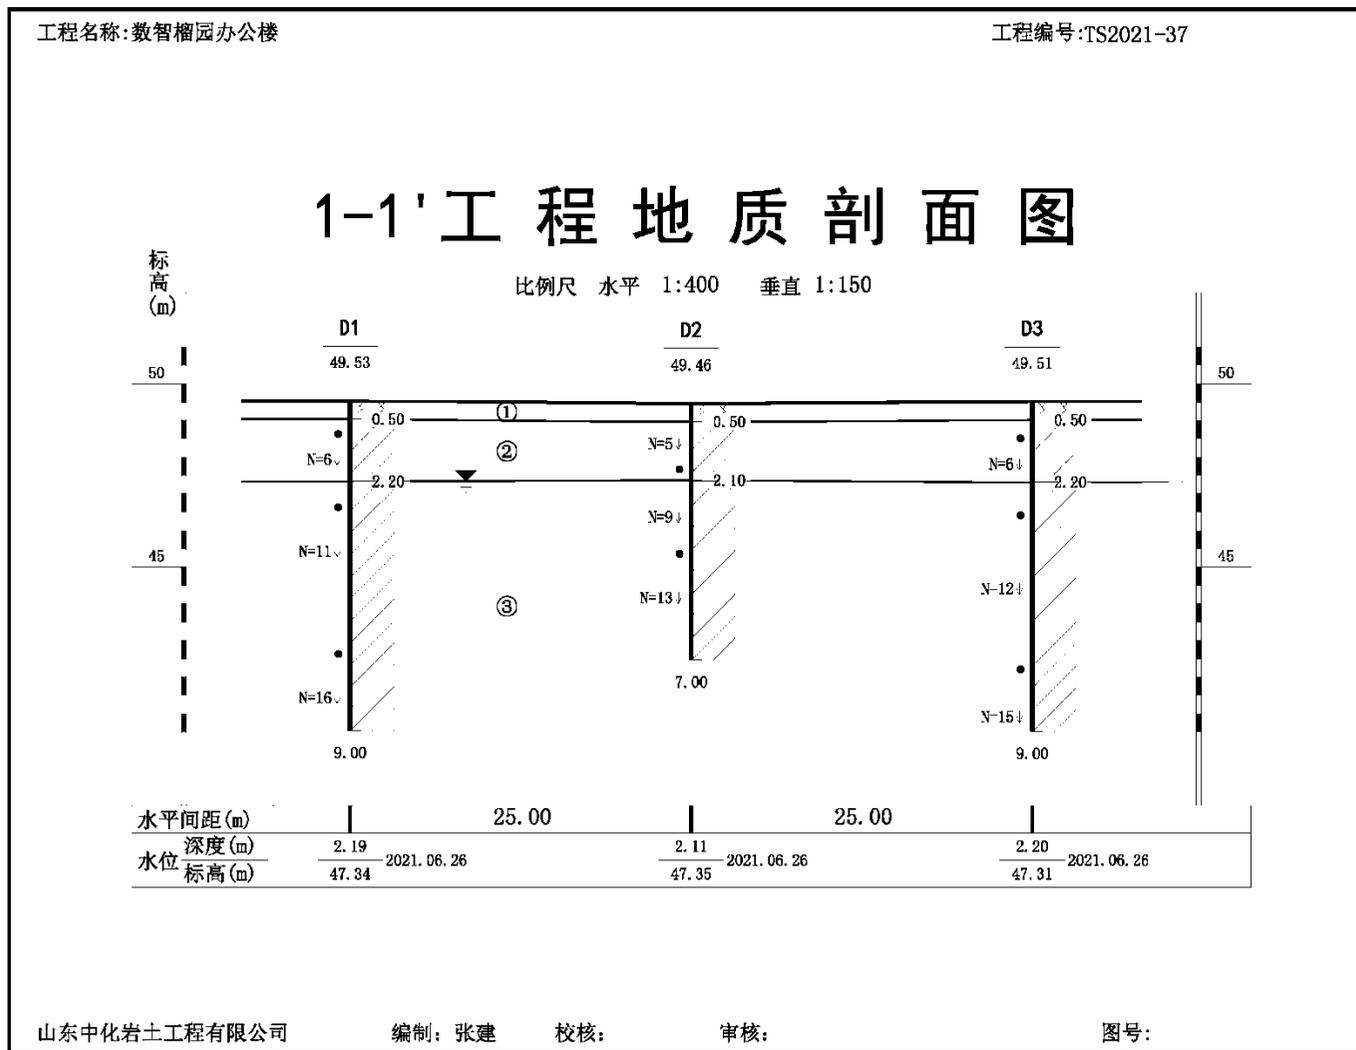
图 2.1-7 项目地块工程地质剖面图

根据《数智榴园办公楼岩土工程勘察报告》（山东泰盛岩土工程有限公司，2021年6月），勘察最大孔深20.00米，依据野外鉴别、原位测试，按地基土（岩）成因类型、地质特征将本场地地基土划分为三层，由上至下分述如下：

项目地块工程地质剖面图示意图 2.1-7，地块地层的土常规理化性质参数统计见表 2.1-1。

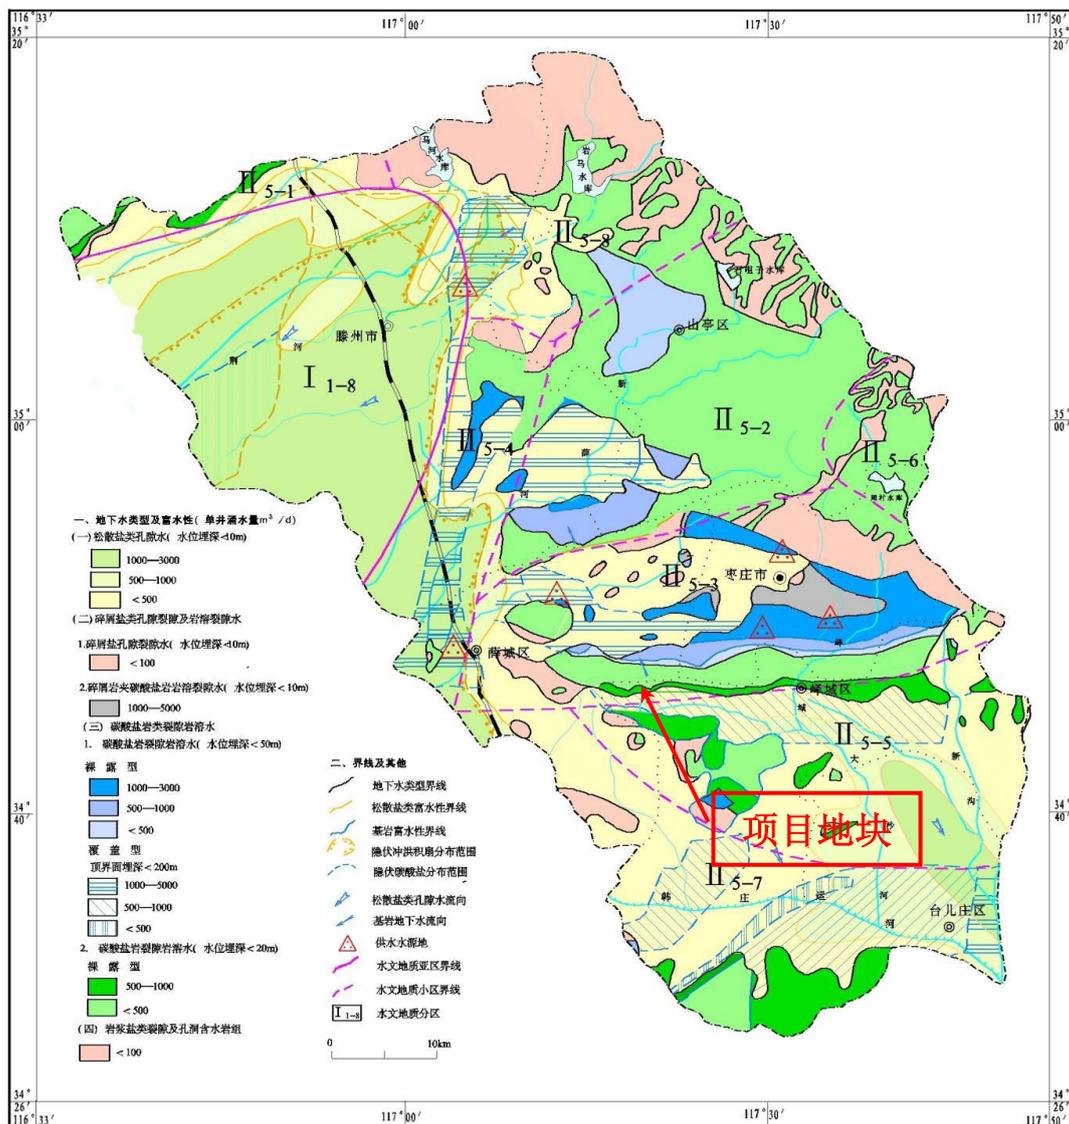
图 2.1-8 区域水文地质条件图

本项目地块所在区域属峰城断块岩溶水系统（II5-5），面积 512 km²。主要含水岩组类型为碳酸盐岩裂隙岩溶水，富水区单位涌水量大于 500m³/(d m)。地下水水化学类型以 HCO₃-Ca Mg 型为主。主要补给为大气降水入渗、河水渗漏、少量北部地下水径流，地下水流向大体自东南流向西北，以人工开采和向南东径流排泄为主。

区域水文地质见图 2.1-8；区域地下水流向见图 2.1-9；地块水位和地层剖面见图 2.1-10。

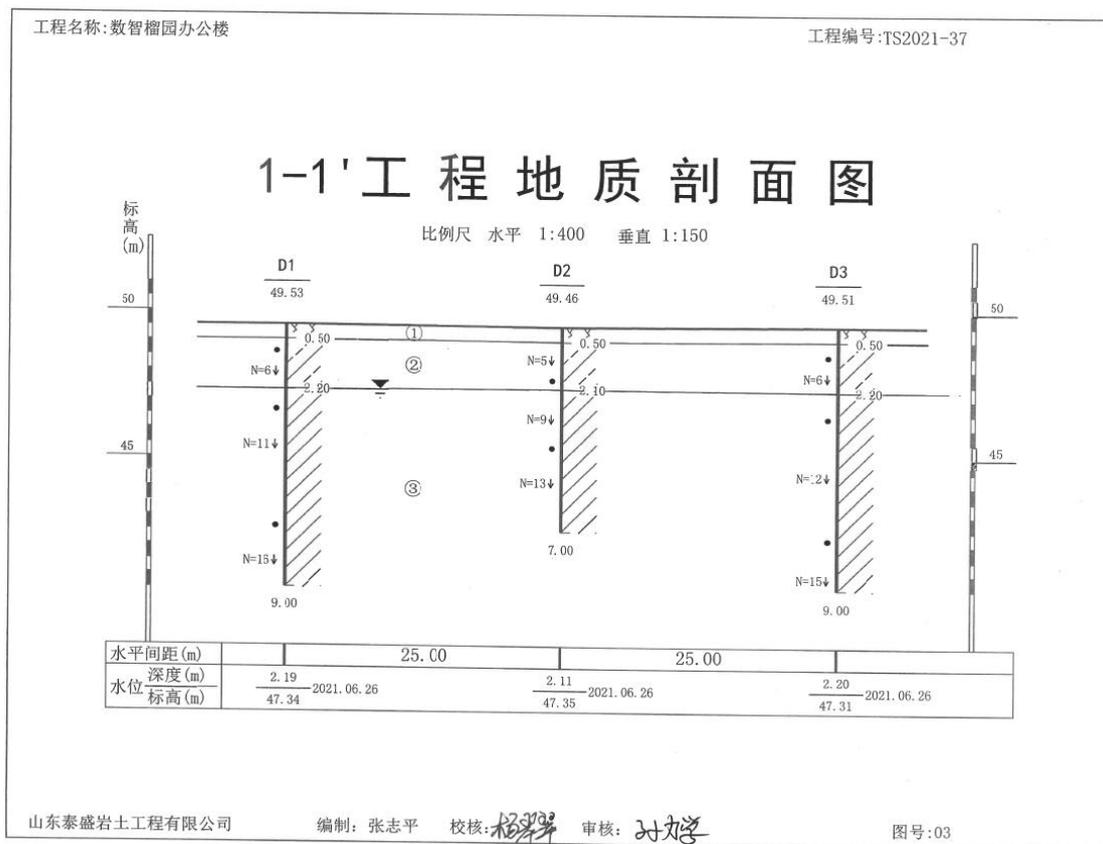
图 2.1-10 项目地块地下水水位及地层分布

根据《数智榴园办公楼岩土工程勘察报告》（山东泰盛岩土工程有限公司，2021年6月）：勘察期间测得地下水水位埋深约 2.11~2.20m，水位标高 47.31~47.35m，平均水位标高约 47.33m；勘区地下水为第四系孔隙潜水，主要受大气降水、侧向径流补给，排泄方式以侧向径流和人为开采为主，水位变幅按 1.00~2.00m 考虑。

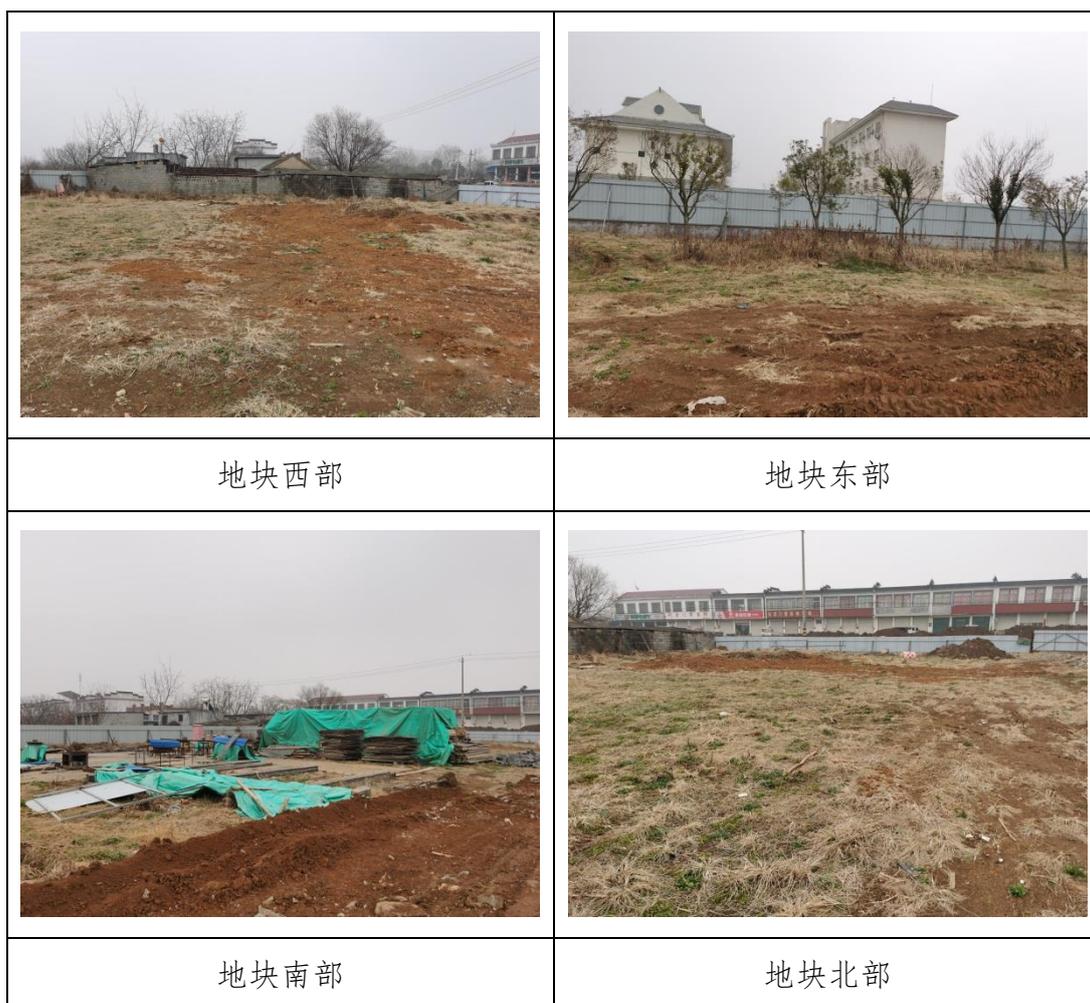
图 2.2-2 项目地块现状照片

根据现场踏勘获得信息可知，地块现状为空地，地块内地势基本平坦，地面裸露，地表土壤颜色和气味均正常，未发现明显污染痕迹，未发现汽油撒漏痕迹，未发现工业固体废物或生活垃圾堆存现象，未发现沟渠或罐体使用的痕迹。目前，地块四周存在围挡与外界隔离，外人无法擅自进入。

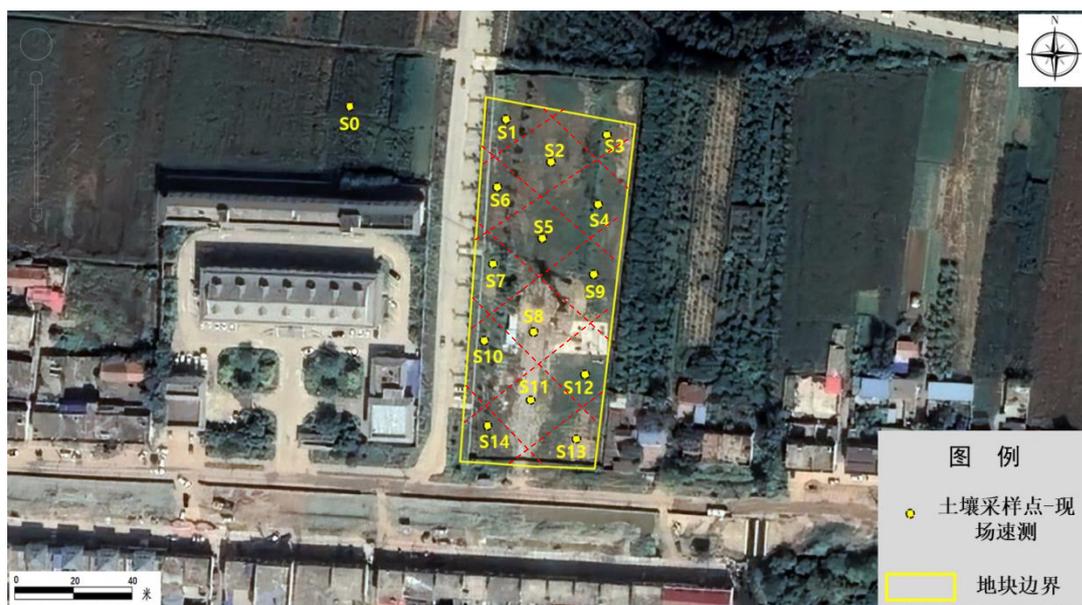
图 3.4-1 土壤采样点分布图

对照点布点原则：1) 具备采样条件，四周环境安全，能够保证对照点样品顺利采集；2) 对照区所在区域在地理位置、气候条件、地形地貌、生态环境特征、土地利用类型、水文地质条件、社会经济条件、生态服务功能等方面应与受影响区域类似；3) 对照区环境不受本地块影响，无明显污染痕迹，历史上不存在工业生产或受污染可能。基于上述原则，本项目在地块外西北侧农田内布设 1 个对照采样点（S0），供本项目使用。

布点原则依据：根据污染识别，地块内历史上为农田，作物种植、农药化肥使用等过程对土壤的影响相对均匀，因此，地块内按照系统布点法布设快筛点位，符合技术规范中布点要求。

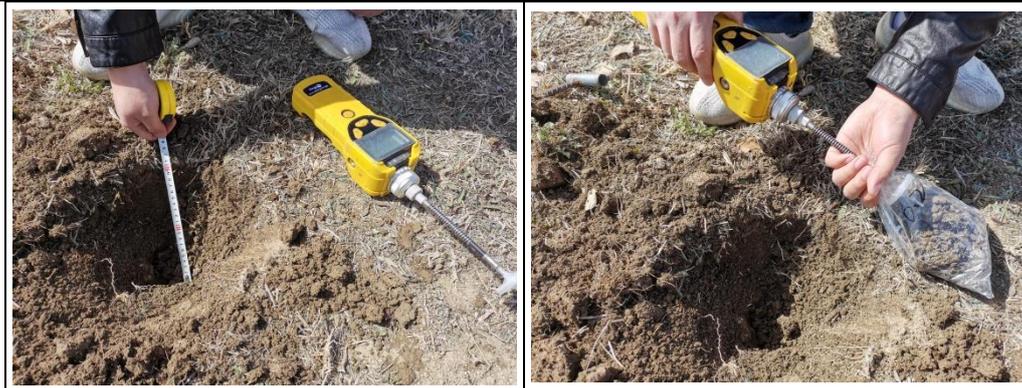
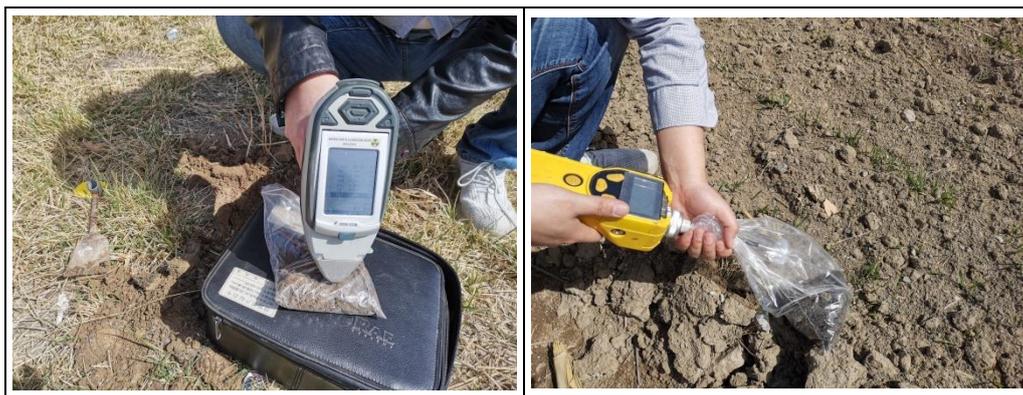
图 3.4-2 现场筛查工作照

序号	设备名称	型号	用途
1	Olympus Innov-X 手持 XRF	Delta DPO-4050-C	快速地对各类场地进行筛选分析，探测出现场中的污染金属元素，实现作业现场动态管控，现场直接对环境进行评估。
2	ppbRAE 3000 VOC 检测仪 (PID)	PGM-7340	快速检测挥发性有机化合物 (VOC)，可实时提供检测数据，一旦气体超限，立即自动激活报警装置。
