枣庄市峯城区职业中等专业学校新校地块  
土壤污染状况调查报告

编制单位：山东省第一地质矿产勘查院

二〇二一年十二月

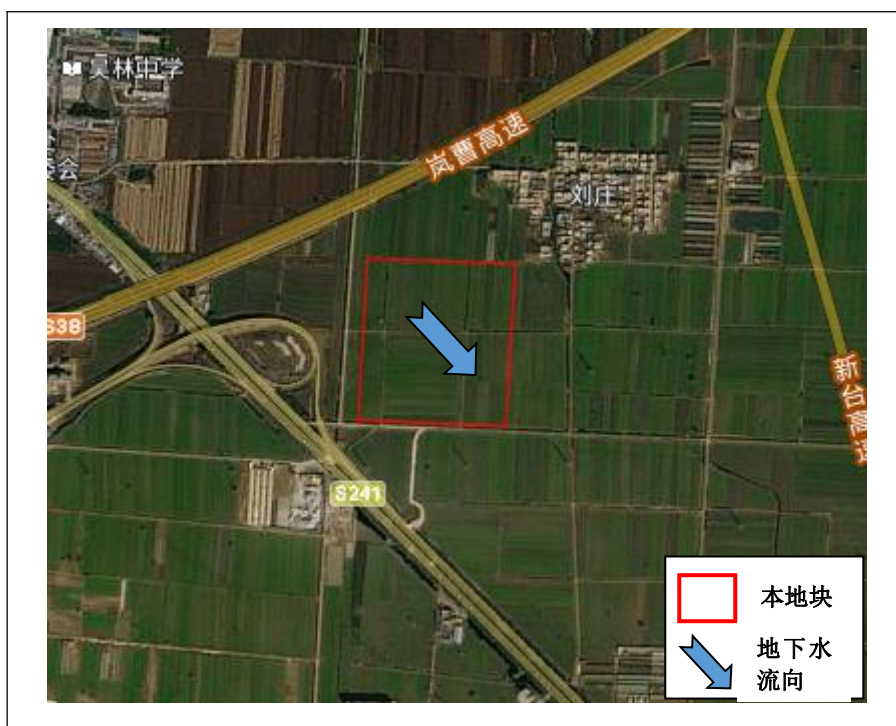
图3-14 地块内地下水流向图

根据《峰城区职业中等专业学校新地块岩土工程勘察报告》，勘察深度 20m 范围内，见有地下水，属于潜水，含水层为第四系黏性土层，测量静止水位埋深 0.60-0.70 米。该地下水位受降雨影响较大，丰水季节或雨季地下水位埋深近地表，枯水季节地下水位埋深约 4.00 米，水位变幅约 3.00 米。补给来源为大气降水及地下径流。

根据区域地下水流向图3-13，同时地块地势总体西北高东南低，地块内地下水流向自西北向东南径流（见图3-14）。

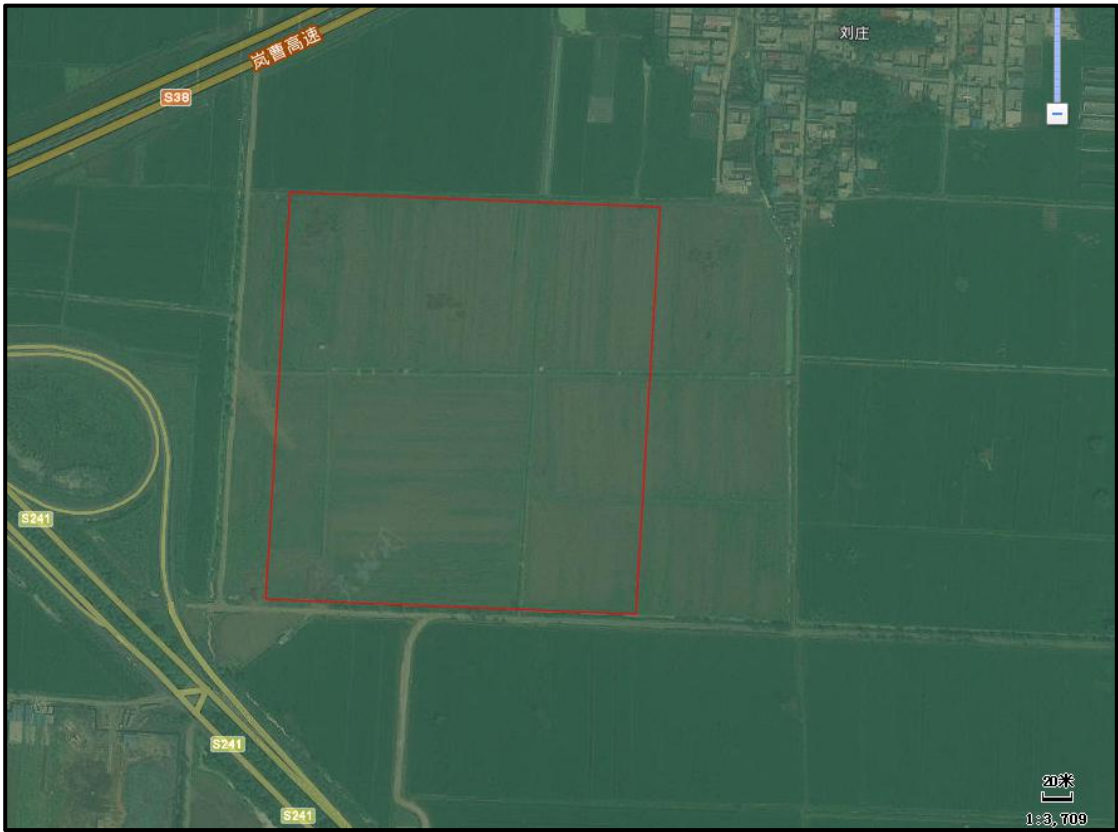
图 3-16 地块现状图

根据影像图可以看出，现阶段目标地块为荒地，地块现状见图 3-16。

整个地块无居民房屋及基本设施，

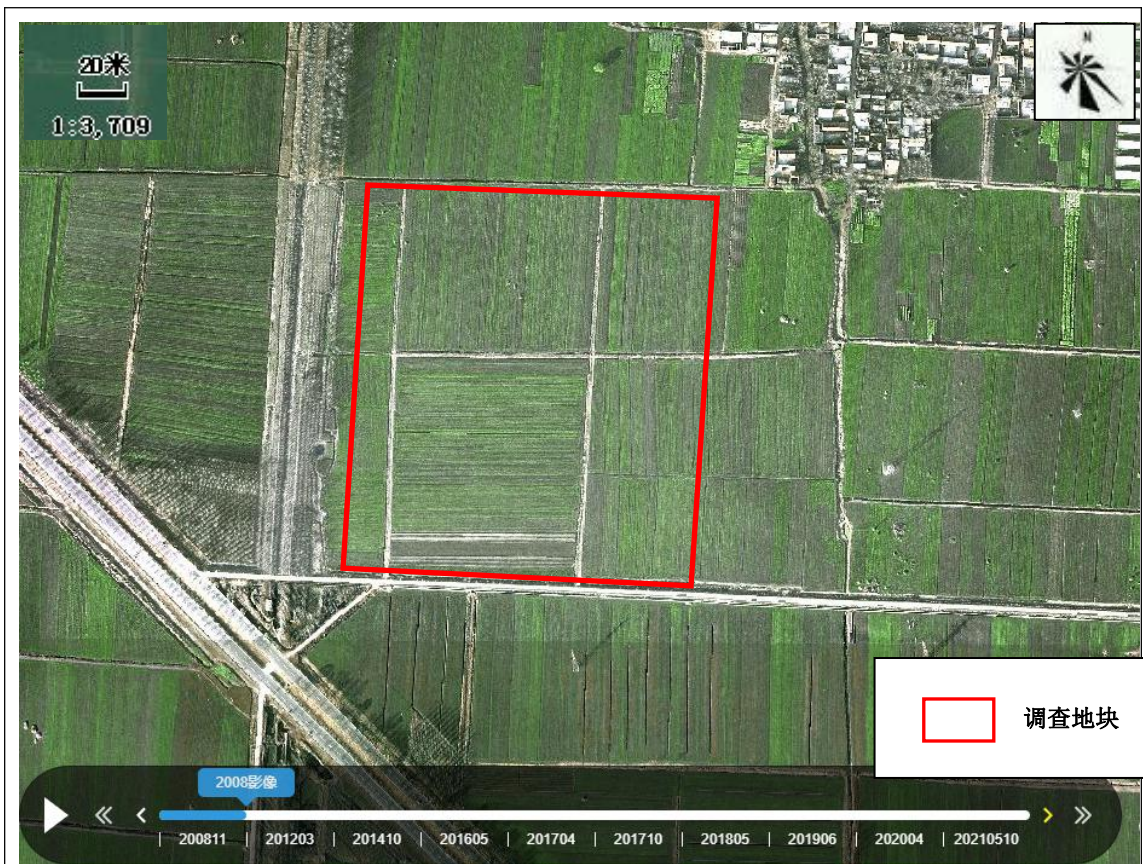
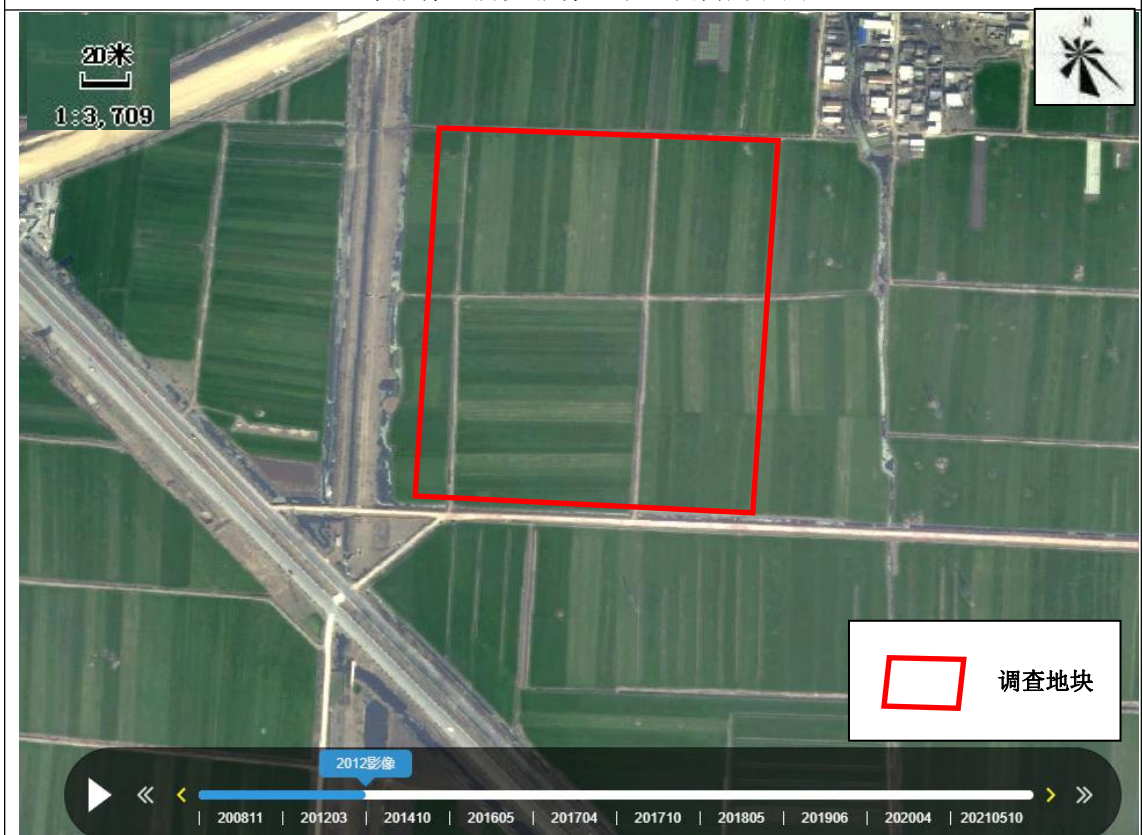
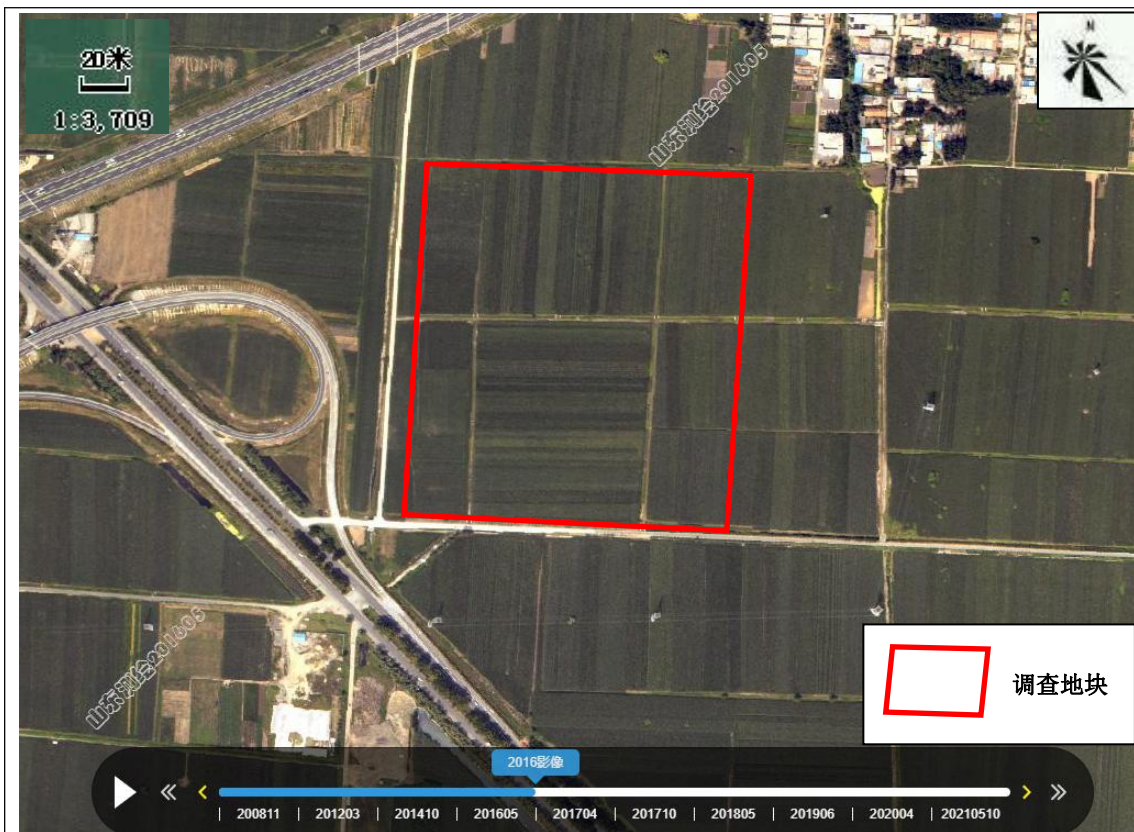
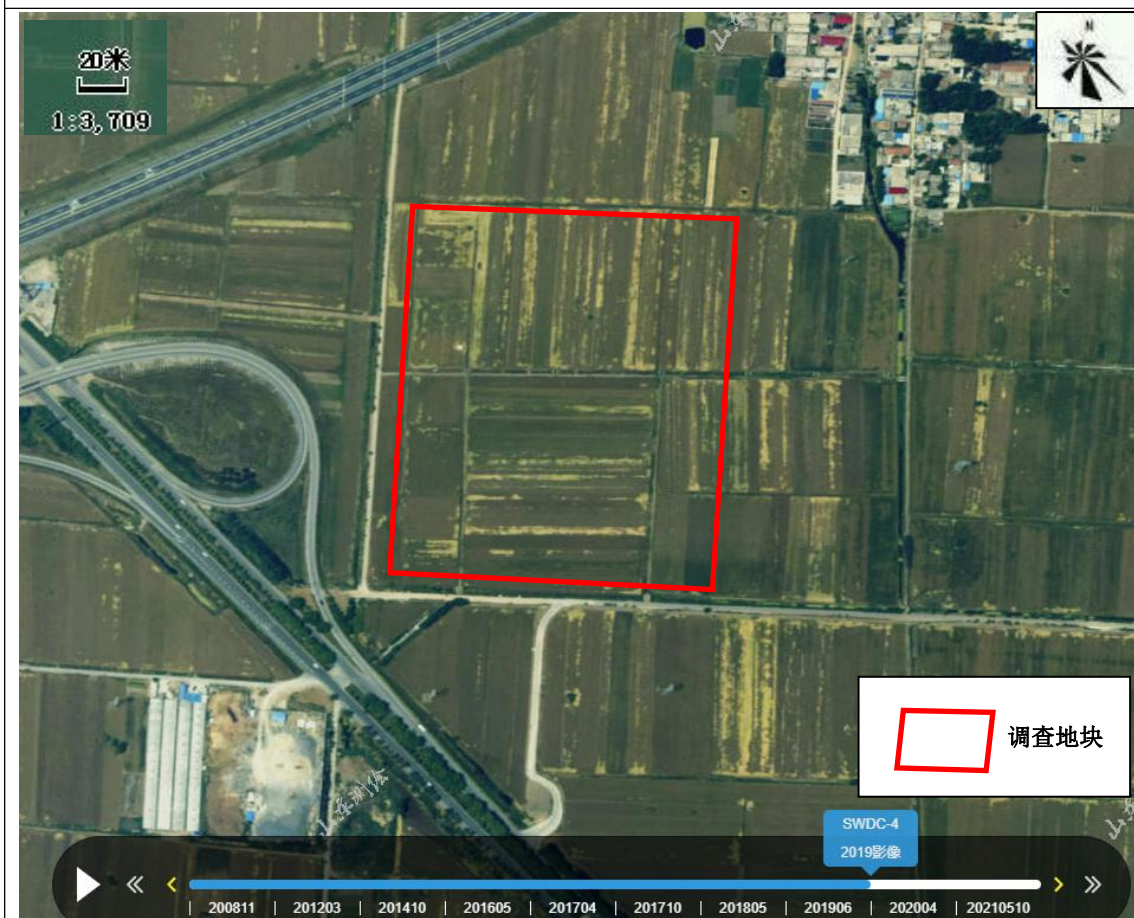
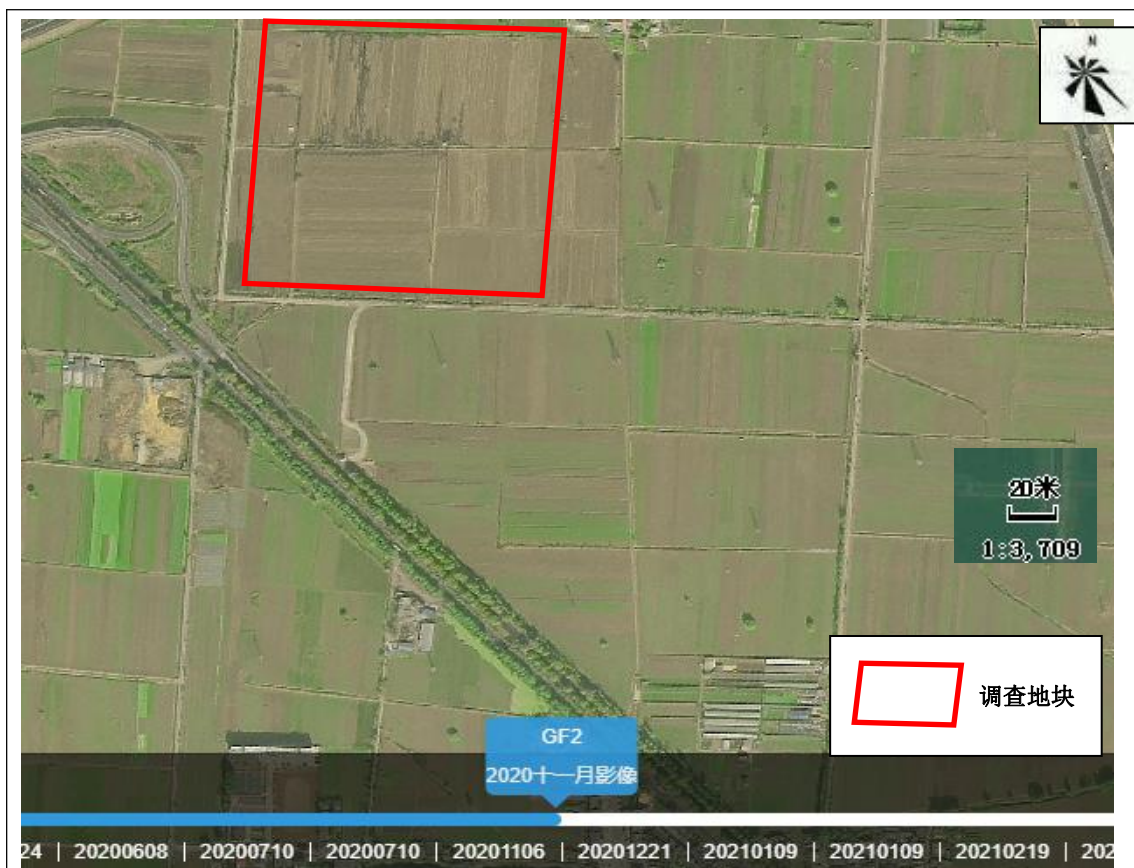
图3-17 地块历史卫星影像图集（2008-2021年）

职业中专新校地块 2008 年至今的地块历史变迁，可详参图 3-17 调查地块历史变迁图。2020 年以前一直为农用地，2020 年至今一直为闲置空地，未有过工业生产活动，调查地块于 2021 年征收为城市建设用地，2020 年 11 月份取得地块规划设计条件通知书，规划设计为职业中等专业学校用地。

2008年影像：历史影像显示地块内为农用地

2012年影像：历史影像显示地块内为农用地

2016年：历史影像显示地块内为农用地

2019年：历史影像显示地块内为农用地

2020年11月：历史影像显示地块内为闲置空地

2021年：历史影像显示地块内为闲置空地

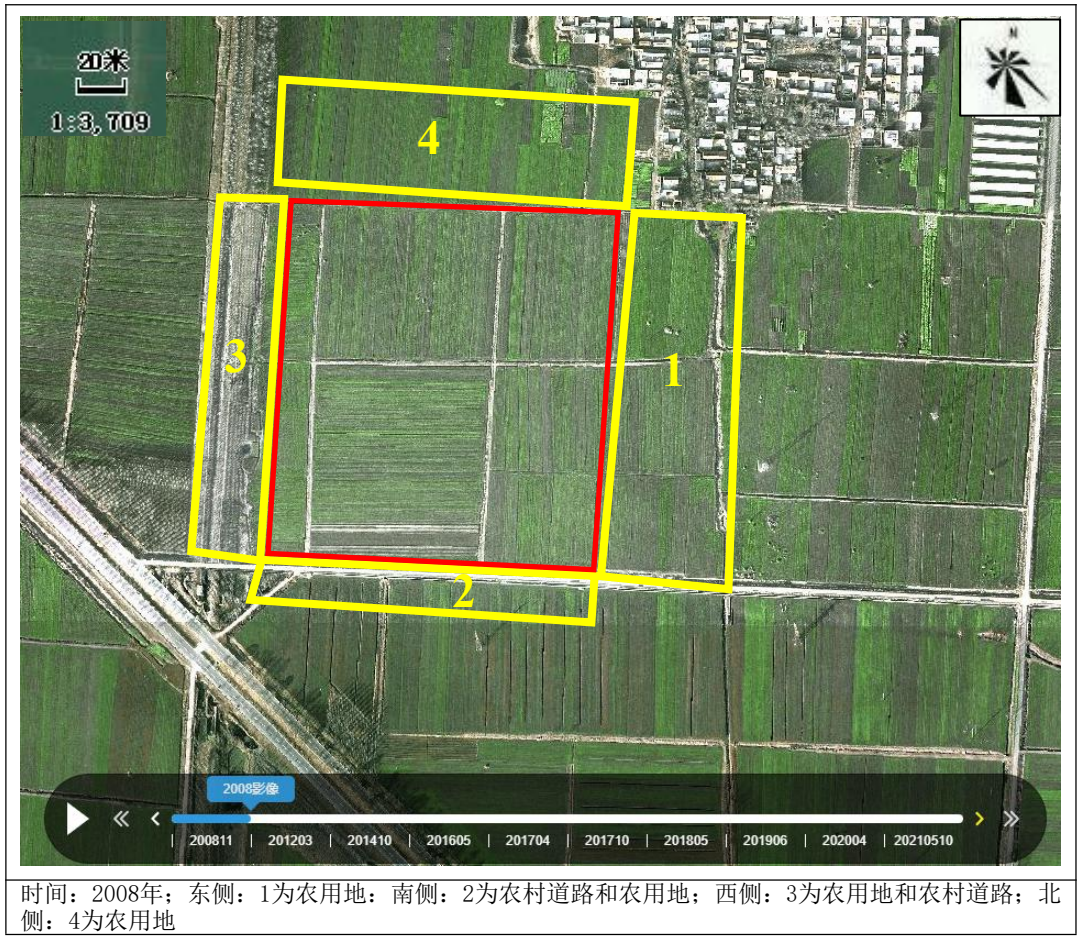
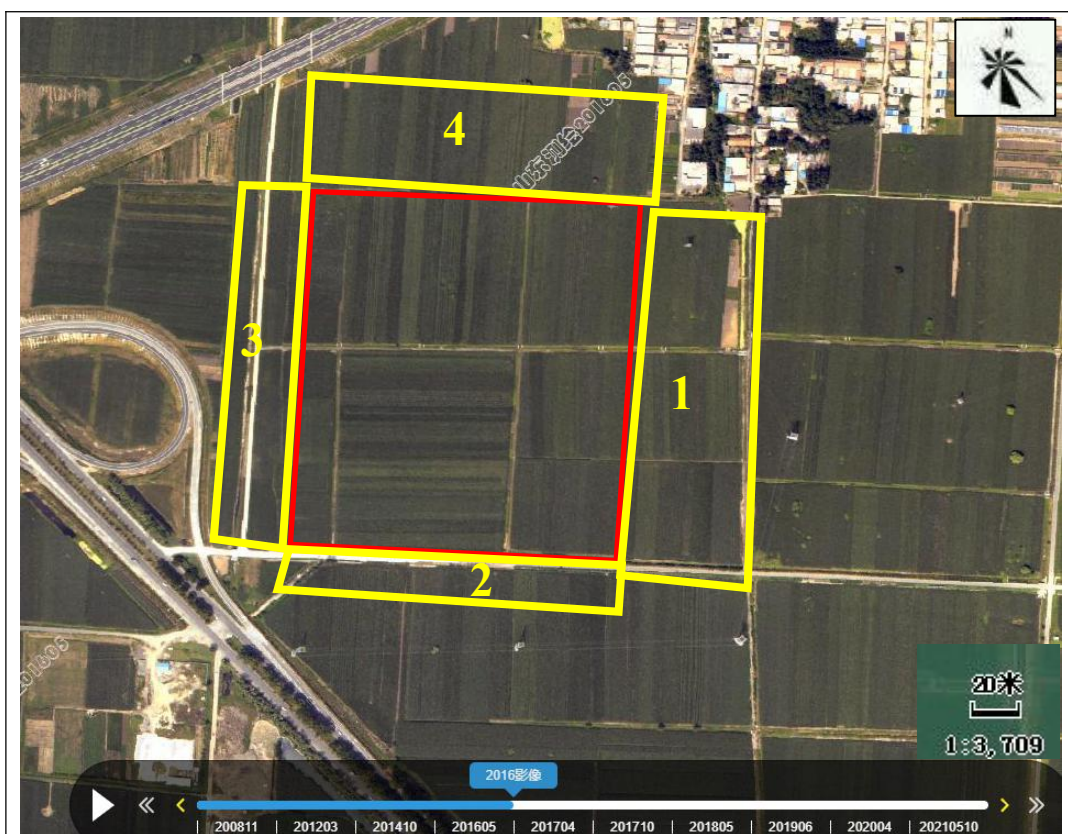
图 3-18 相邻地块历史变迁卫星图

时间：2016年；东侧：1为农用地；南侧：2为农村道路和农用地；西侧：3为农用地和农村道路；北侧：4为农用地

项目选取了 2008 年至 2021 年中三年相邻地块利用历史变迁卫星图图 3-18。

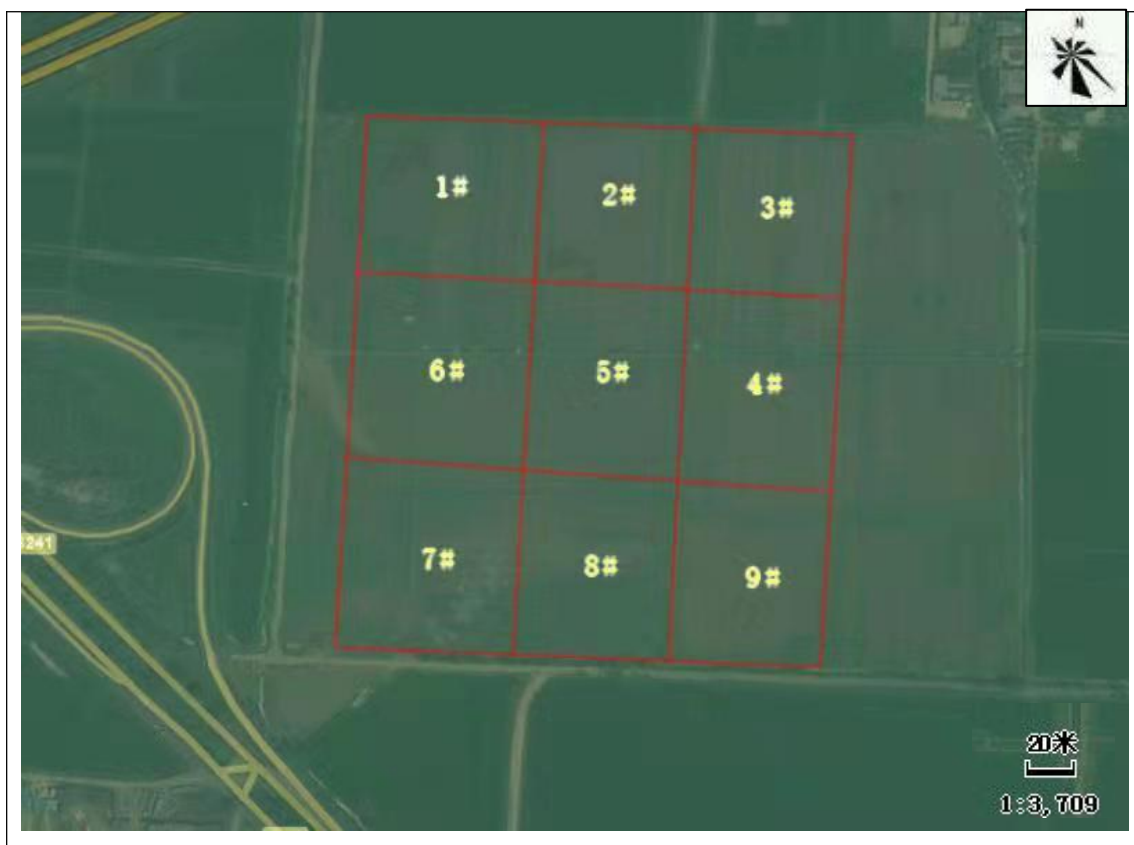
图 5-1 现场踏勘位置点

通过现场踏勘，目标地块为荒地，局部地块种植了小麦（2#）。为保证地块踏勘的全面性，将地块分为 9 个区域（区域面积 $\leq 1300\text{m}^2$ ），4#、5#、6#区域内有小沟渠，面积为  $379\text{m}^2$ ，为雨水汇集和农用浇灌设施，1#、3#各有一座机井房，保护机井不受破坏。本地块不存在恶臭、化学品味道和刺激性味道，不存在污染和腐蚀的痕迹；地块不存在工业排水管、污水池、垃圾堆放地，无遗留储罐。不涉及可能造成土壤和地下水污染的物质使用、生产、贮存。

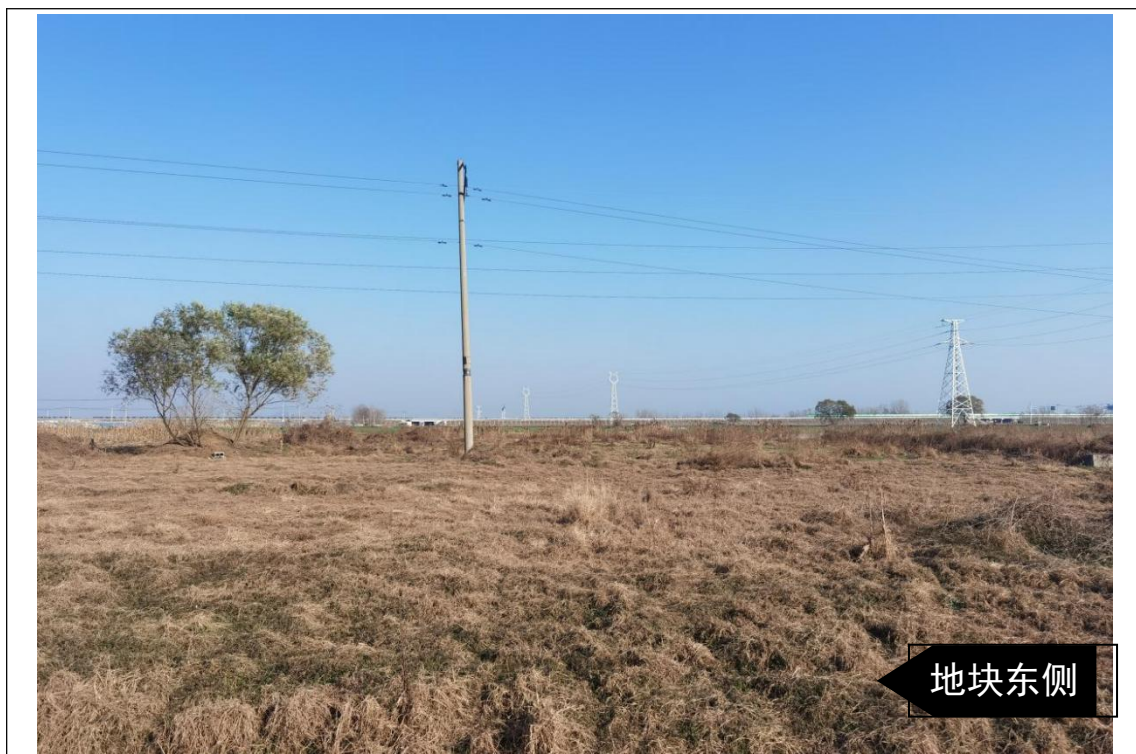
照片5-1 地块东邻荒地

地块东邻荒地、西邻荒地和农村道路，南邻农村道路和农用地，北邻农用地。（见照片 5-1、照片 5-2、照片 5-3、照片 5-4）。通过现场踏勘，相邻地块未发现可能造成土壤和地下水污染的异常迹象，未发现罐、槽泄漏以及废物临时堆放污染痕迹。不存在恶臭、化学品味道和刺激性味道，不存在污染和腐蚀的痕迹，不存在工业排水管、污水池、垃圾堆放地。不涉及可能造成土壤和地下水污染的物质的使用、生产、贮存。主要内容如表 5-1。

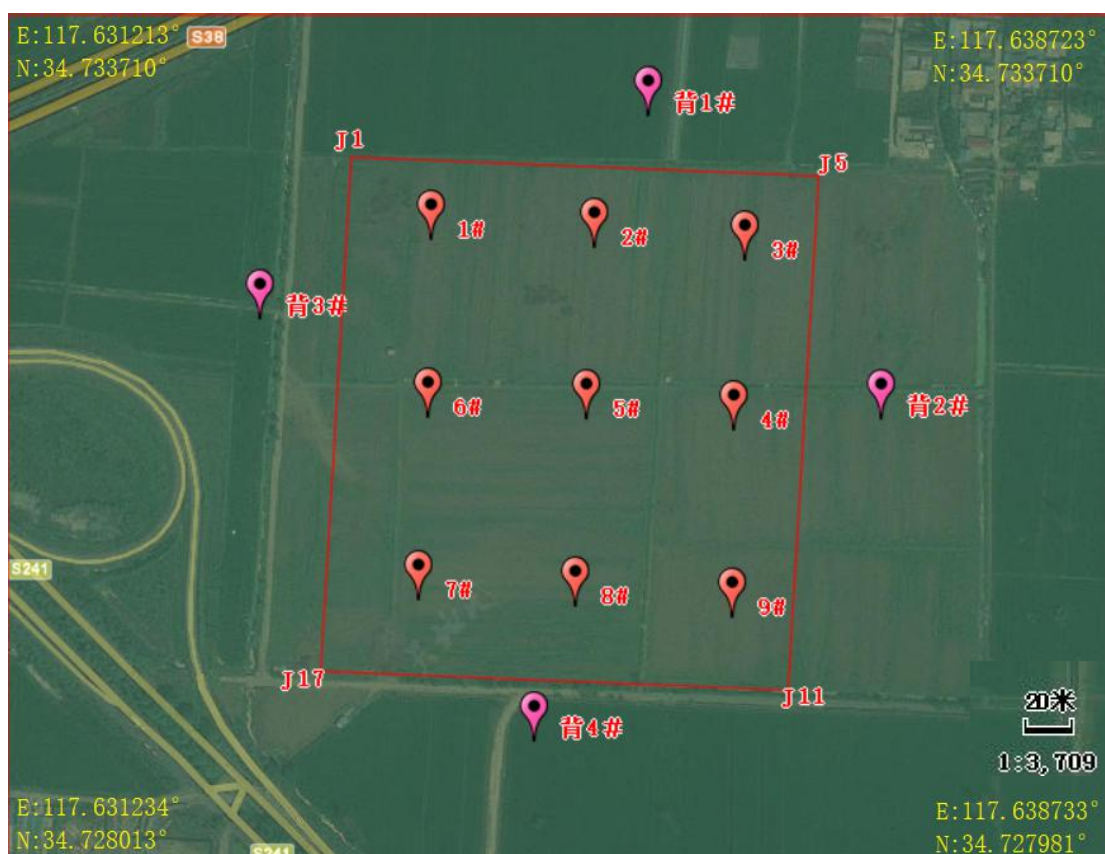
图6-5 快检点位图

本项目采用现场快速测定法，仅对表层进行采样。依据《建设用地土壤污染风险管控和修复监测技术导则》（HJ 25.2~2019）对于每个工作单元，表层土壤和下层土壤垂直方向层次的划分应综合考虑污染物迁移情况、构筑物及管线破损情况、土壤特征等因素确定。采样深度应扣除地表非土壤硬化层厚度，原则上应采集 0~0.5m 表层土壤样品。同一性质土层厚度较大或出现明显污染痕迹时，根据实际情况在该层位增加采样点。

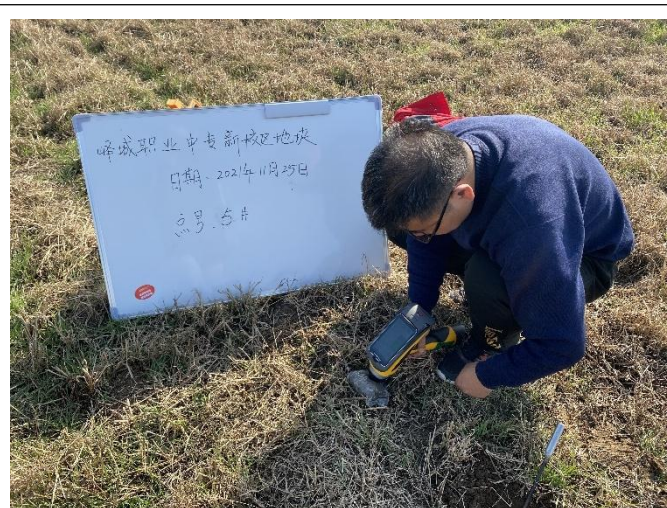
图6-6 现场检测照片

现场采样之前对快检设备进行校准：

**PID：**设备开机后进行调零，保持仪器处于洁净空气中，调零 240s；仪器在使用期间，每次测量结束后，用干净的空气对仪器的传感器、气泵、气路连接管进行清洗，直至测量值为零。**XRF：**选用设备厂家配套的标准校正块进行校正。

现场检测照片及检测记录见图 6-6 和表 6-7。
