# 峰城区 YC2021-07 地块土壤污染状况 调查报告

委托单位：山东宏达城市发展投资有限公司

编制单位：北京中科英曼环境检测有限公司

报告编制日期：2021年十二月

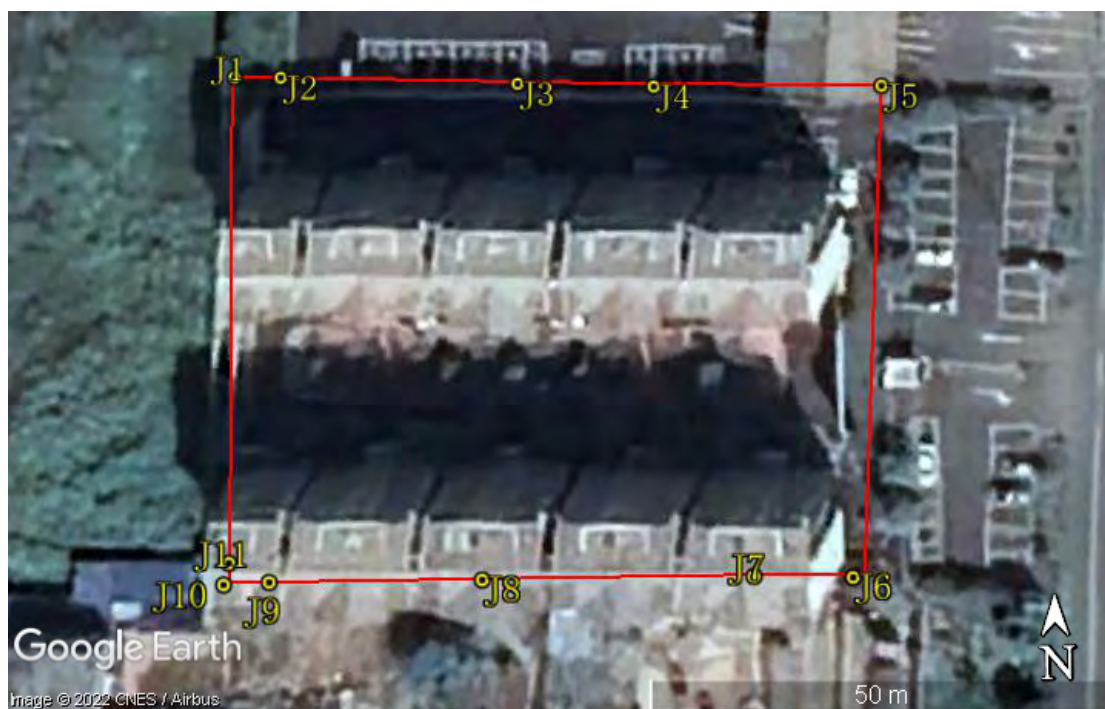
图 1.5-2 地块调查范围示意图

项目地块占地面积 4069 m<sup>2</sup>，地块四至范围：东至二零六国道、西至现状空地、南至六和饲料有限公司、北至峰城公安交通警察大队。

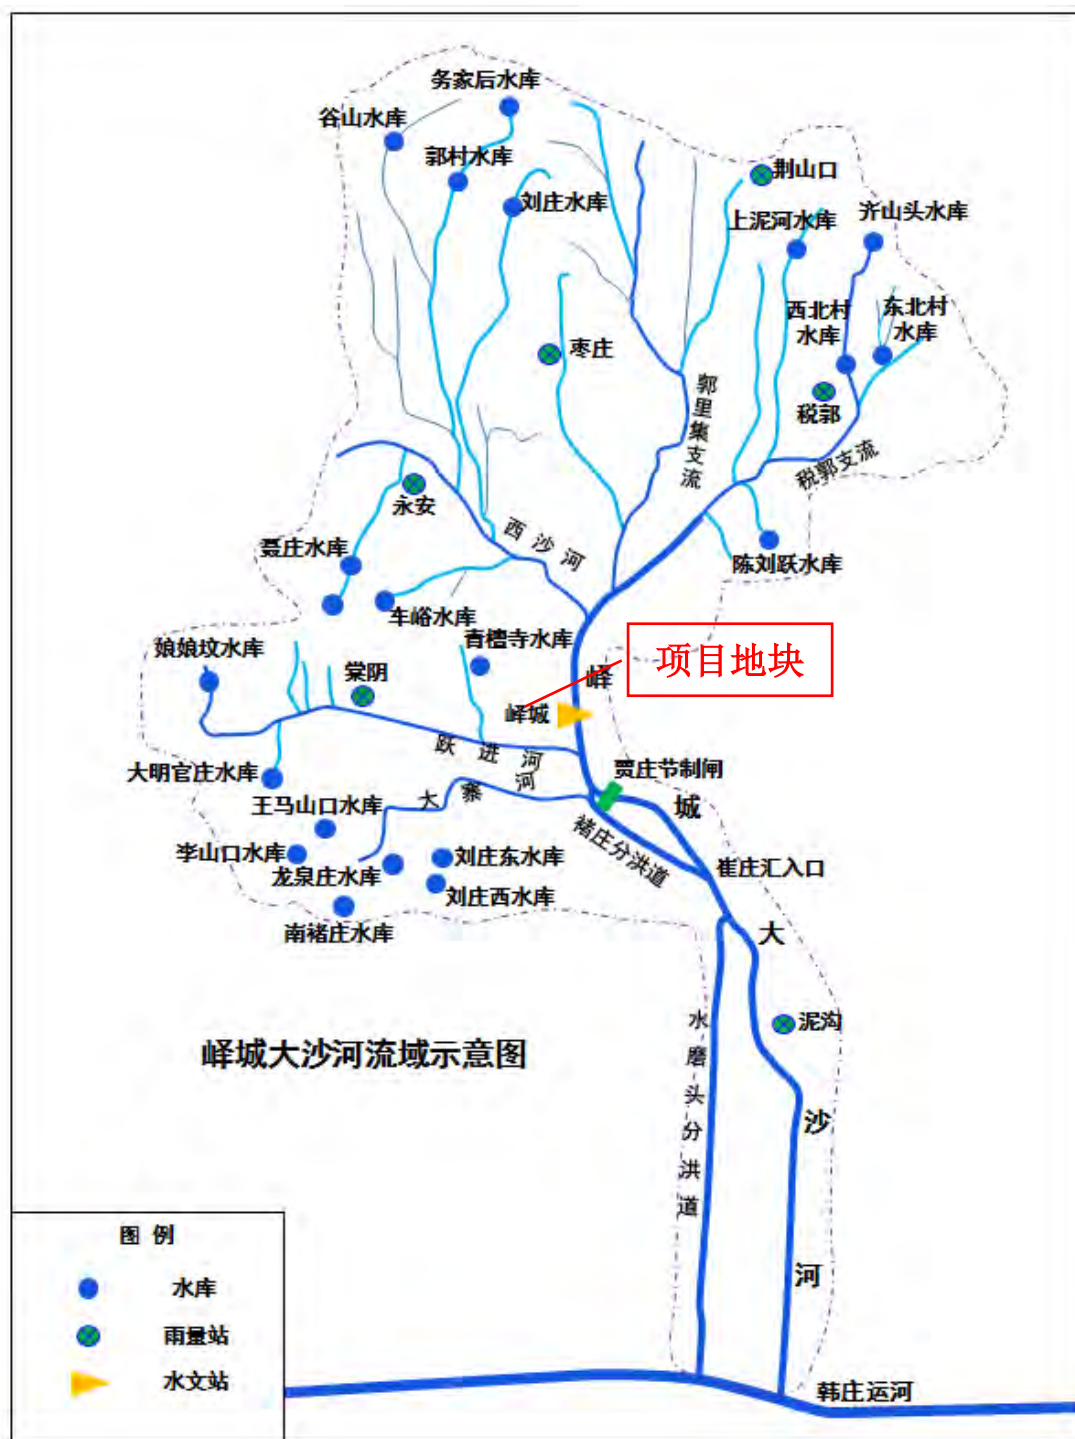
图 2.1-3 区域地表水系图

峰城区河流多系雨源型季节性河流，属淮河流域运河水系，主要河流有峰城大沙河、涛沟河等。运河北岸支流以峰城大沙河为界，河西属南四湖湖东地区，河东属邳苍地区。地面径流方向总的是自北向南，各条河道多为季节性泄洪河道。

峰城区全部水系流入韩庄运河，运河流域面积为 1828km<sup>2</sup>，占枣庄市总面积的 40.2%。境内主要河流有 9 条，总长 114.5km，多数源于境内，其中韩庄运河和峰城大沙河为中型河流，另有引湖工程胜利渠和刘桥干渠。

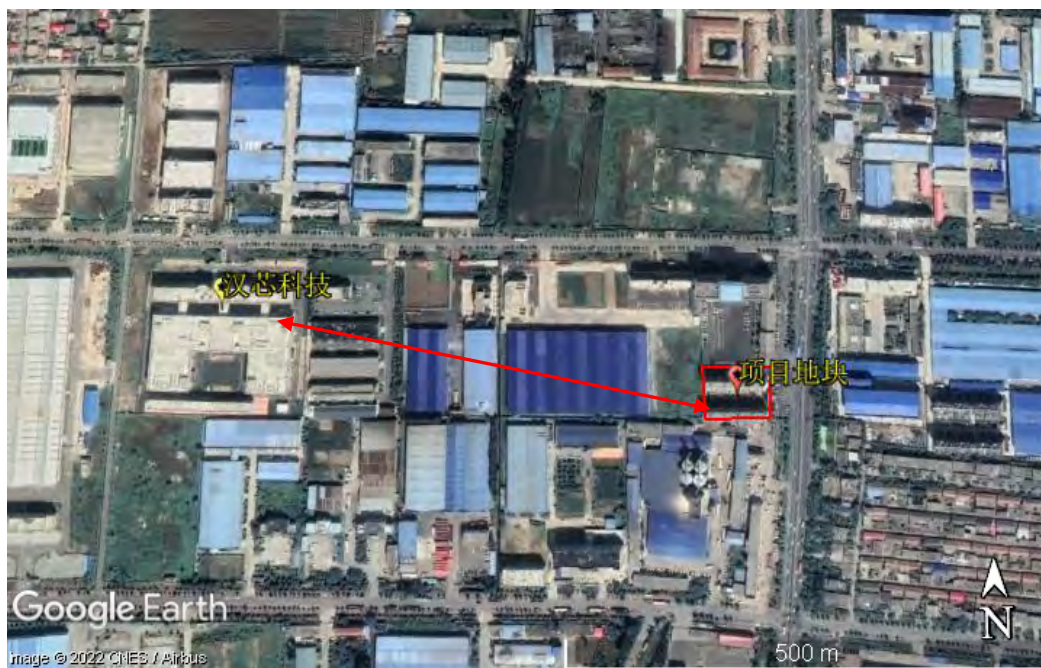
图 2.1-6 项目地块与周边参考地块相对位置示意图

本地块位于枣庄向斜南翼、峰城断裂北盘，地块属山前剥蚀平原。项目地块无相应工程勘察资料，本次污染状况调查参考收集到《山东汉芯科技有限公司岩土工程勘查报告》（枣庄市建筑设计研究院 2019 年 1 月编制，详见附件 4）。参考地块位于本地块东北约 500m，两地块距离较近，中间无河流，属同一水文地质单元，能反映本地块地层结构，适合本次报告引用。两地块相对位置关系示意图 2.1-6。

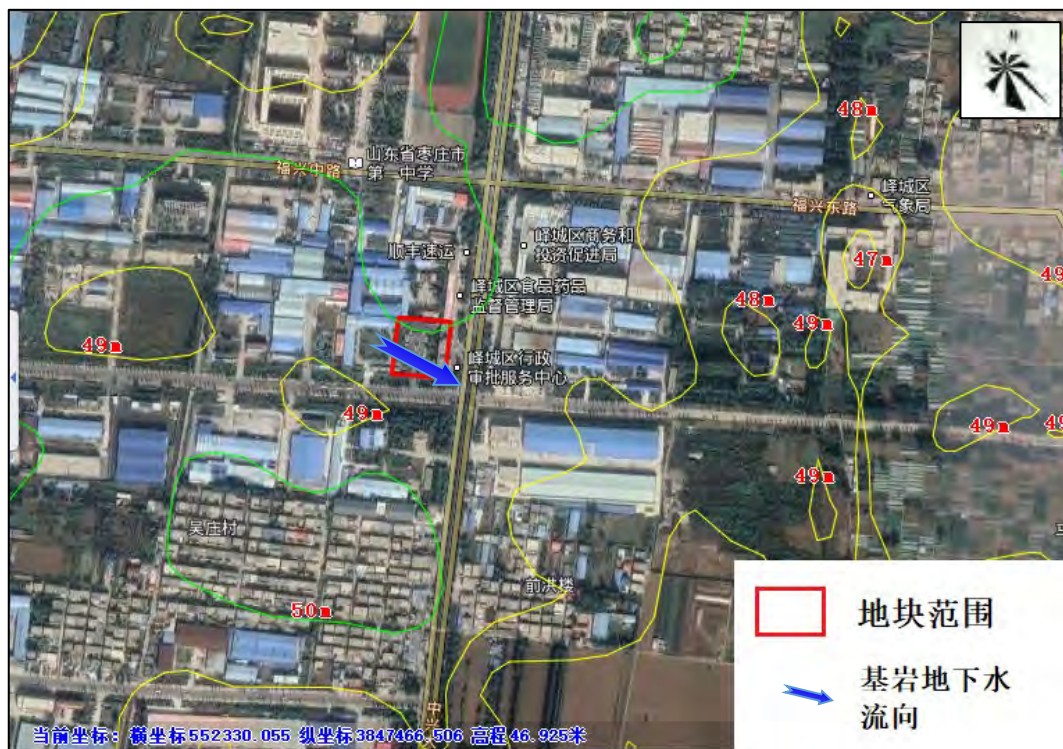
图 2.1-10 区域基岩地下水流向图

地块所在区域，基岩以上范围松散地层内未发现地下水（详见本报告2.1.7.2节分析）。参考《枣庄市峰城区YC2020-15号地块》（2021年5月）可知，调查地块所在区域，基岩地下水流向为自西北向东南

径流（见图2.1-10）。

峯城区YC2020-15号地块，位于科达中路北侧，与本地块相距约500m，行政区划同属于榴园镇吴庄村；两地块距离较近，中间无河流，属同一水文地质单元，能反映本地块所在区域地下水流向情况。

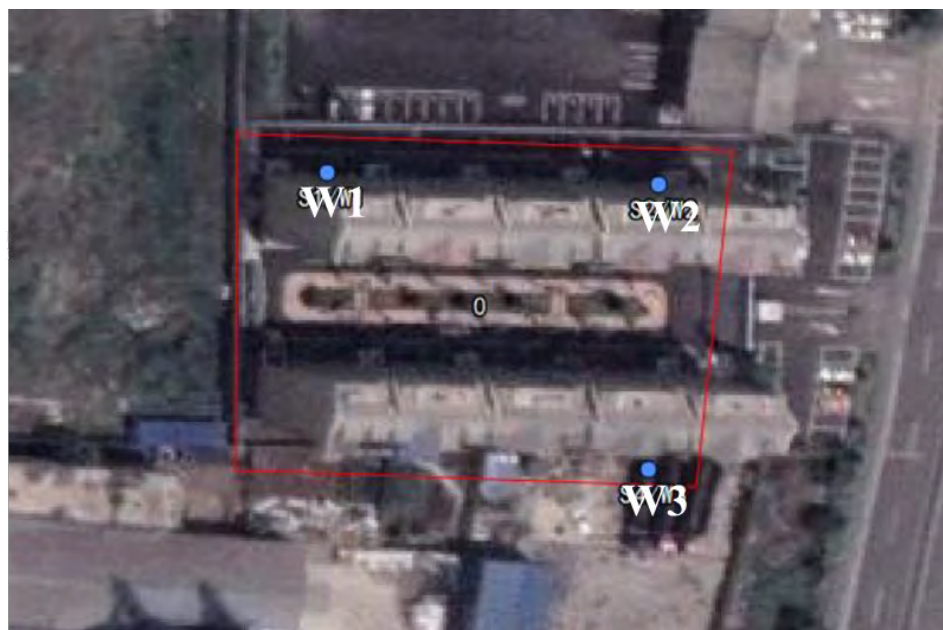
图 2.1-11 勘察点位示意图

为验证地块所在区域地下水分布情况，在本项目地块内布设 3 个水文地质勘察孔，现场钻探直至基岩（钻探深度为 10 米~10.5 米）。通过本地块内现场验证可知，项目地块勘察深度范围（10.5 米）内未发现地下水。

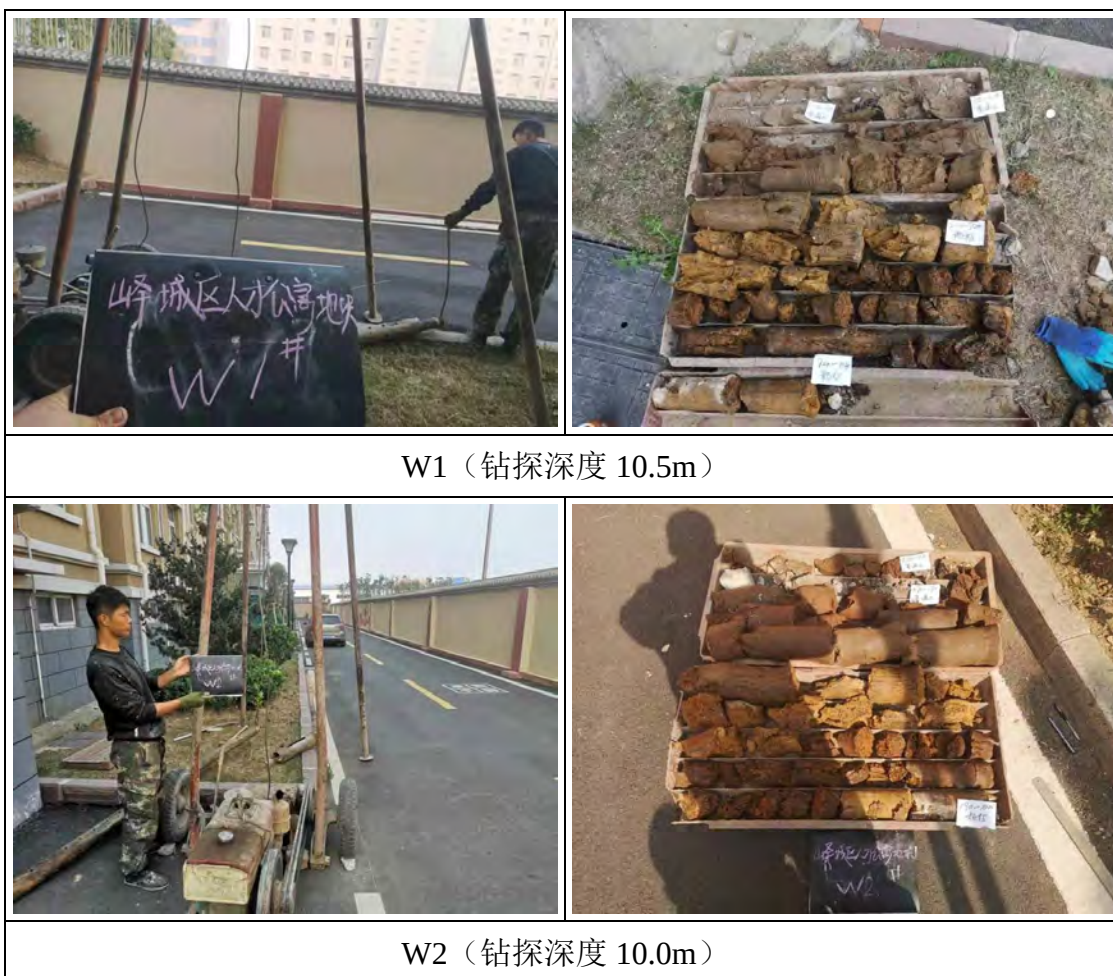
图 2.1-12 现场勘察岩心照片

W3（钻探深度 10.0m）

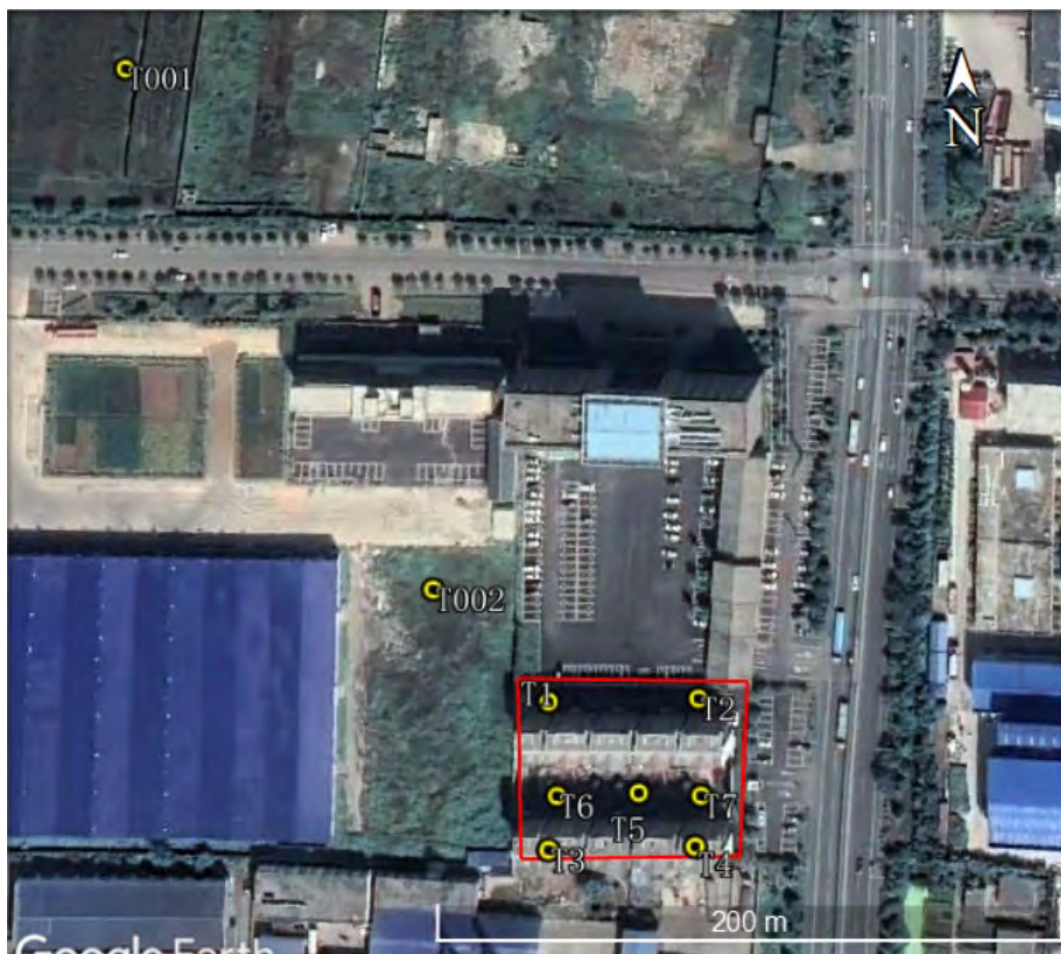
图 3.1-2 土壤快测点位分布示意图

现场踏勘期间，在调查地块范围内根据现场地表裸露分布情况，共布设 7 个快筛点位；在地块周边农田（空地），布设 2 个快筛对照点位。在每个点位用 XRF 和 PID 进行表层土壤现场快速检测，采样深度约 0.2m。现场快筛点位示意图 3.1-2，快速检测点位坐标见表 3.1-3。

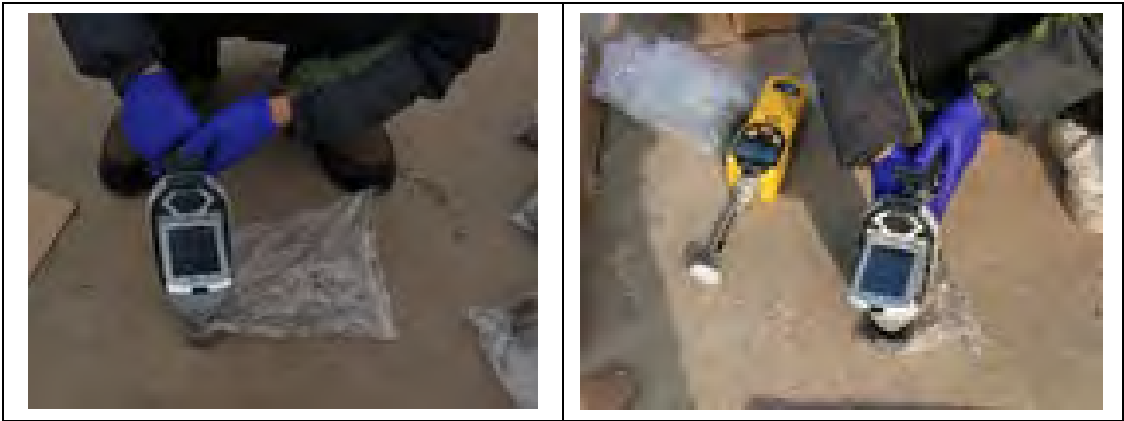
图 3.1-3 现场快筛工作照片

| 序号 | 设备名称 | 型号 | 用途 |
|---|---|---|---|
| 1 | Olympus Innov-X 手持 XRF | Delta DPO-4050-C | 快速地对各类场地进行筛选分析，探测出现场中的污染金属元素，实现作业现场动态管控，现场直接对环境进行评估。 |
| 2 | ppbRAE 3000 VOC 检测仪（PID） | PGM-7340 | 快速检测挥发性有机化合物（VOC），可实时提供检测数据，一旦气体超限，立即自动激活报警装置。 |

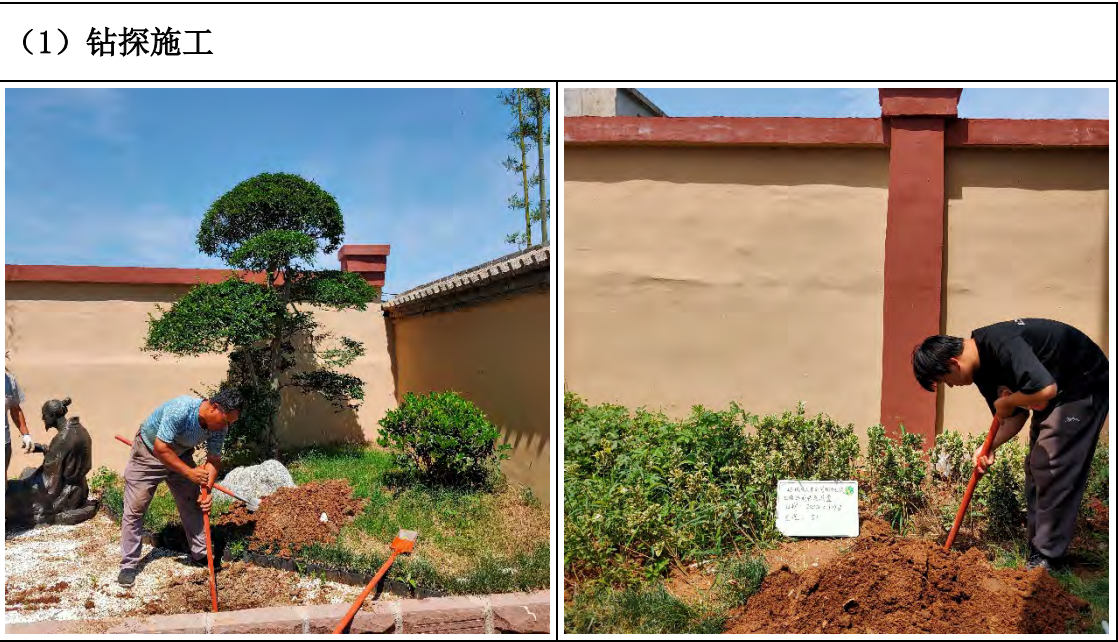
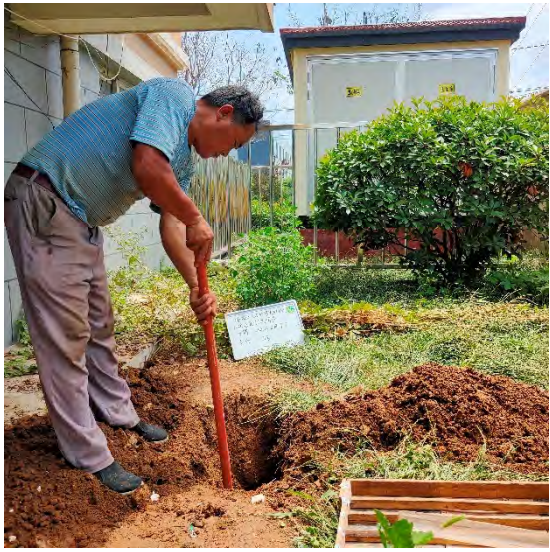
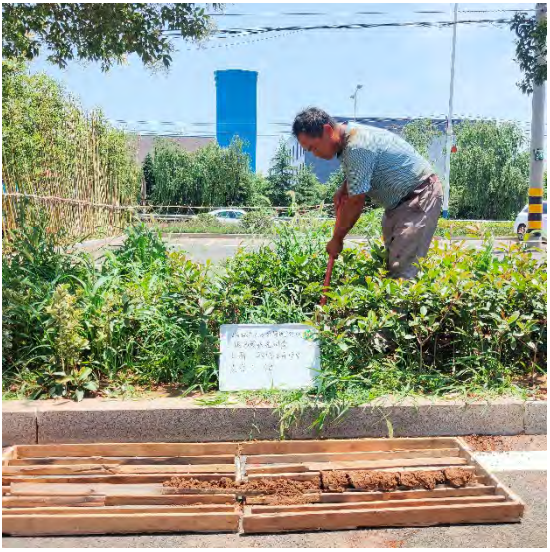
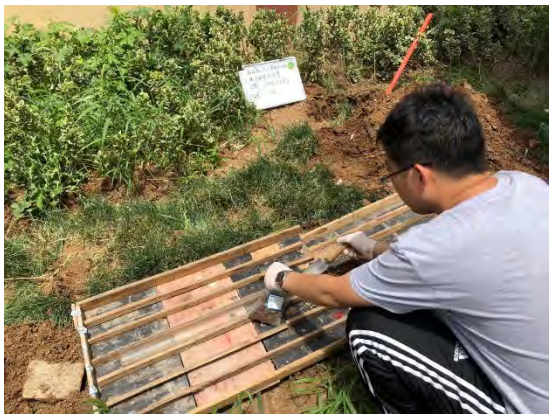
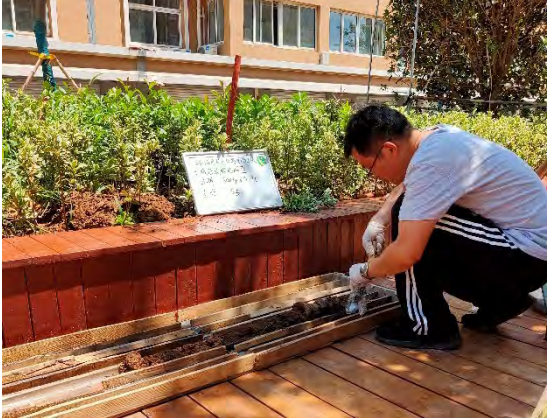
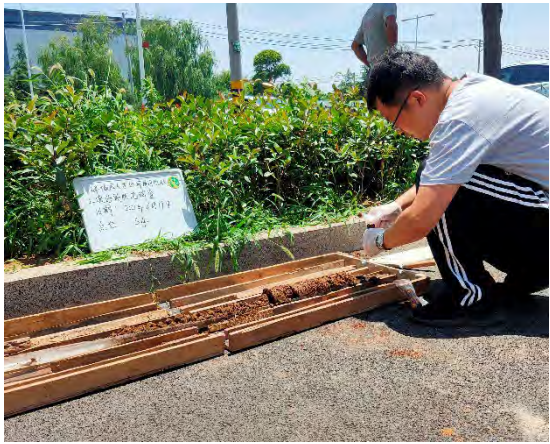
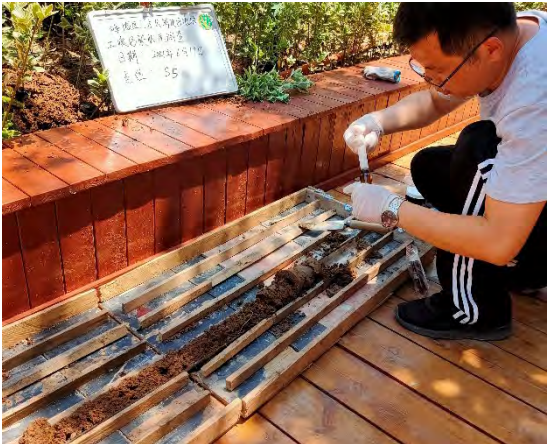
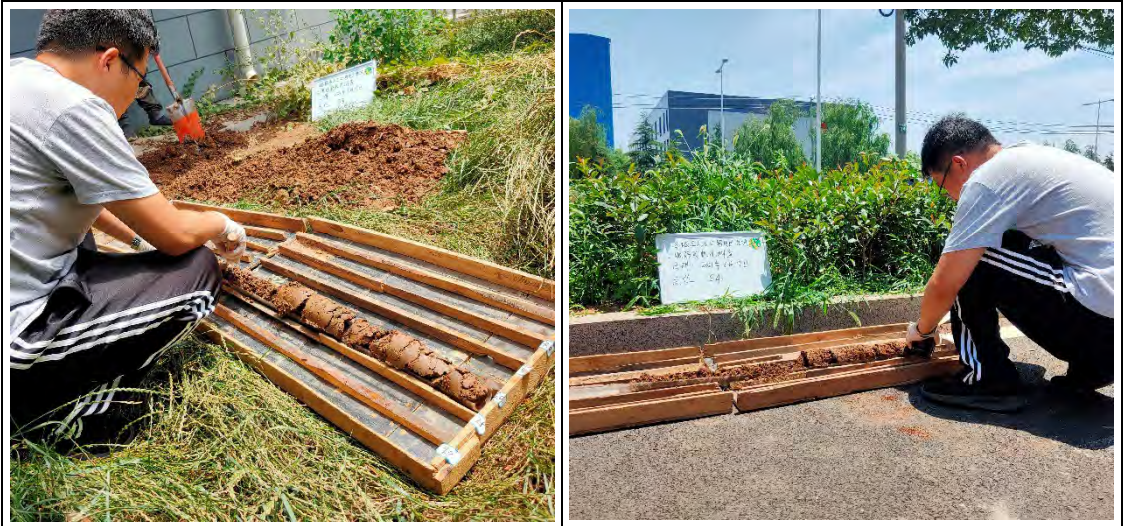
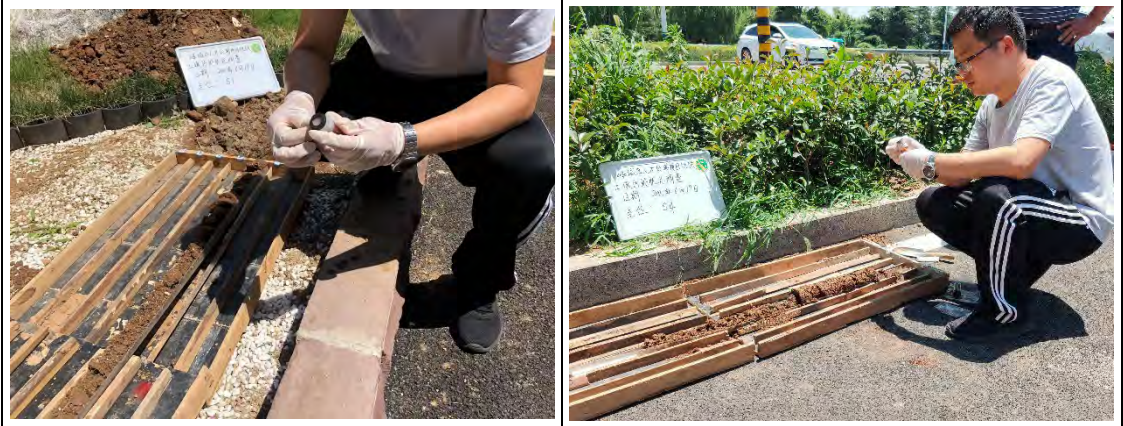
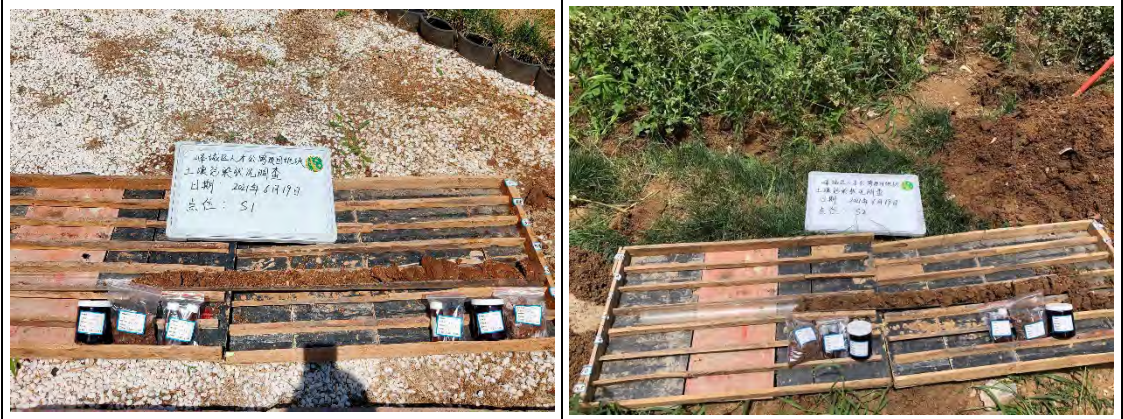
图 4.2-1 土壤样品现场采集照片

采样前后对采样器进行除污和清洗，不同土壤样品采集应更换手套，避免交叉污染。土壤采样过程中，同时做好人员安全和健康防护，佩戴安全帽和一次性的口罩、手套，严禁用手直接采集土样，使用后废弃的个人防护用品统一收集处置。

土壤钻探采样过程照片示意见图 4.2-1（各采样点土壤钻探采样过程照片汇总见附件 7），土壤钻探采样记录单见图 4.2-2（全部现场采样记录详见附件 6）。

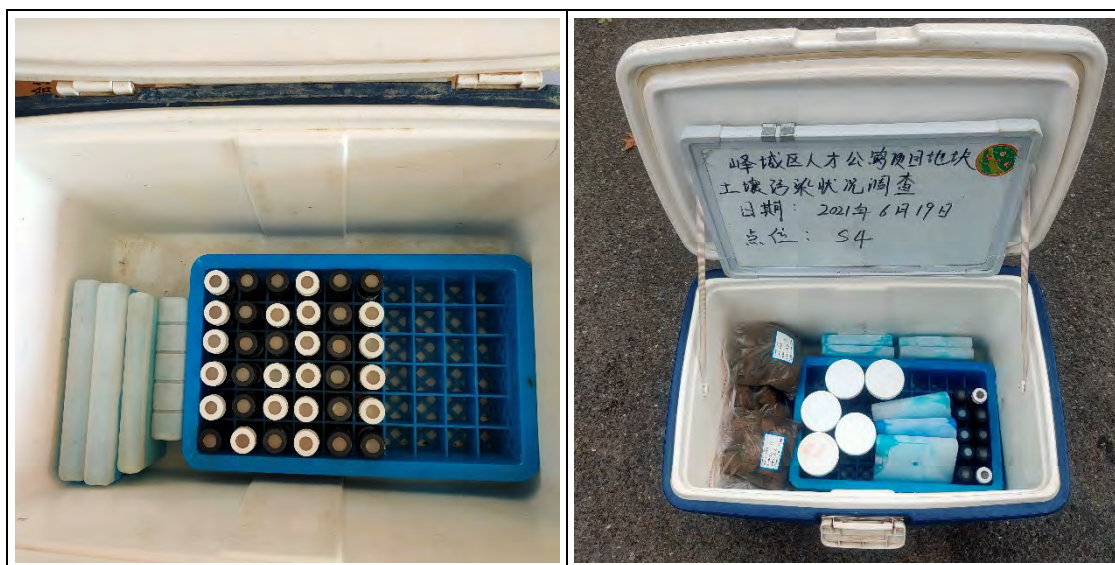
图 4.3-1 土壤保存、装箱照片

| 序号 | 检测指标 | 保存容器 | 保存温度 | 注意事项 |
|---|---|---|---|---|
| 2 | 半挥发性有机物 | 广口瓶<br>(250mL) | 保温箱<br>4℃以下 | 切成与广口瓶形状匹配，填满瓶子少留空气。装填过程迅速，减少样品暴露时间。 |
| 3 | 挥发性有机物 | 棕色玻璃<br>(40mL) | | 取样时刮去表层 1cm 的土柱外皮，然后装入 40mL 棕色瓶。装填过程迅速，减少样品暴露时间。 |
