# 枣庄丰源产业园天然气综合利用地块 土壤污染状况调查报告

委托单位：山东宏达城市发展投资有限公司

编制单位：北京中科英曼环境检测有限公司

报告编制日期：二〇二二年五月

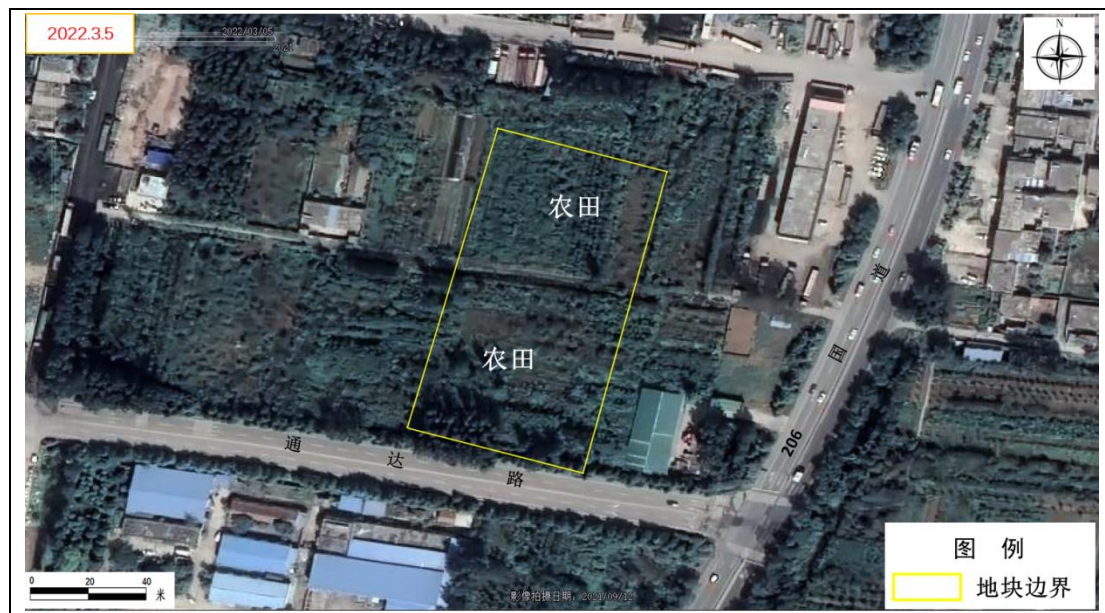
图 2.2-1 项目地块现状卫星影像

隔离措施。地块地表土壤颜色正常，无异味，无明显污染痕迹，无地下管线、罐体等存在的迹象，不涉及工业固体废物堆存。

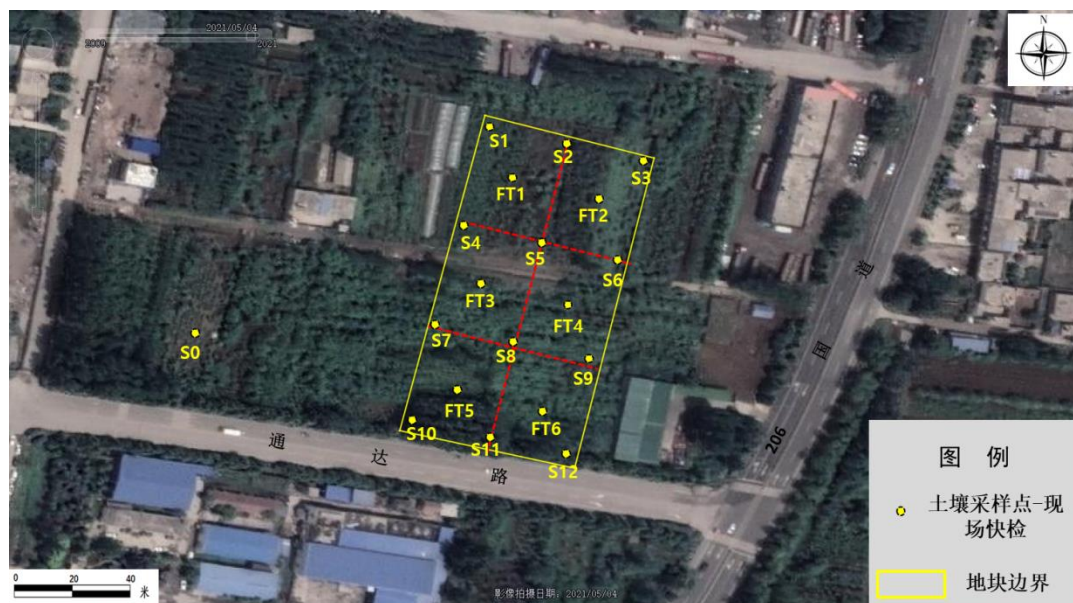
图 3.4-1 土壤采样点分布图

对照点布点原则：1）具备采样条件，四周环境安全，能够保证对照点样品顺利采集；2）对照区所在区域在地理位置、气候条件、地形地貌、生态环境特征、土地利用类型、水文地质条件、社会经济条件、生态服务功能等方面应与受影响区域类似；3）对照区环境不受本地块影响，无明显污染痕迹，历史上不存在工业生产或受污染可能。基于上述原则，本项目在地块外西侧农田内布设 1 个对照采样点（S0），供本项目使用。

布点原则依据：根据污染识别，地块内历史上为农田，作物种植、农药化肥使用等过程对土壤的影响相对均匀，因此，地块内按照系统布点法布设快筛点位，符合技术规范中布点要求。

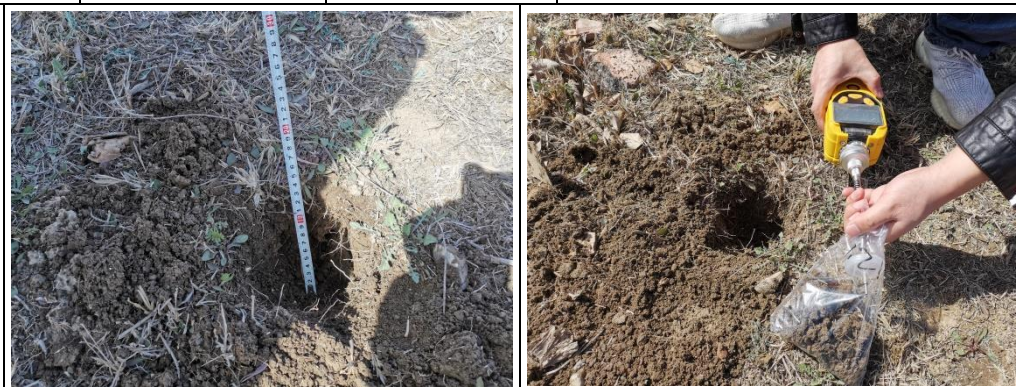
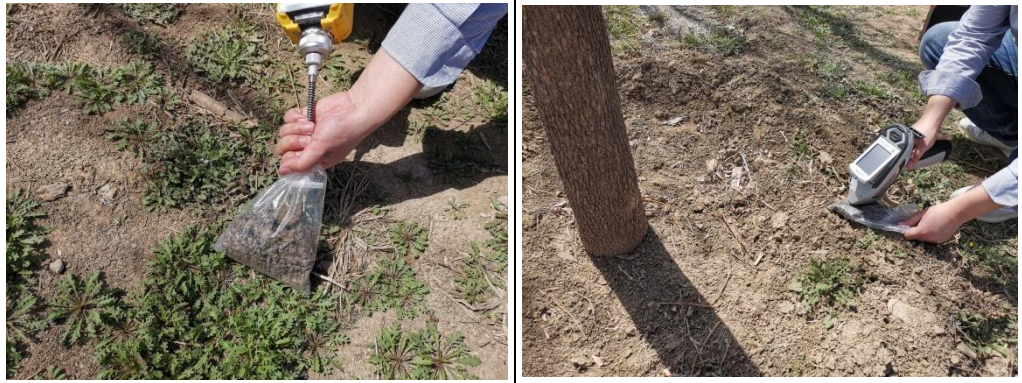
图 3.4-2 现场筛查工作照

| 序号 | 设备名称 | 型号 | 用途 |
|---|---|---|---|
| 1 | Olympus Innov-X 手持 XRF | Delta DPO-4050-C | 快速地对各类场地进行筛选分析，探测出现场中的污染金属元素，实现作业现场动态管控，现场直接对环境进行评估。 |
| 2 | ppbRAE 3000 VOC 检测仪 (PID) | PGM-7340 | 快速检测挥发性有机化合物 (VOC)，可实时提供检测数据，一旦气体超限，立即自动激活报警装置。 |
