# 峰城化工产业园危化品停车场地块 土壤污染状况调查报告

委托单位：山东宏达城市发展投资有限公司

编制单位：北京中科英曼环境检测有限公司

报告编制日期：二〇二二年五月

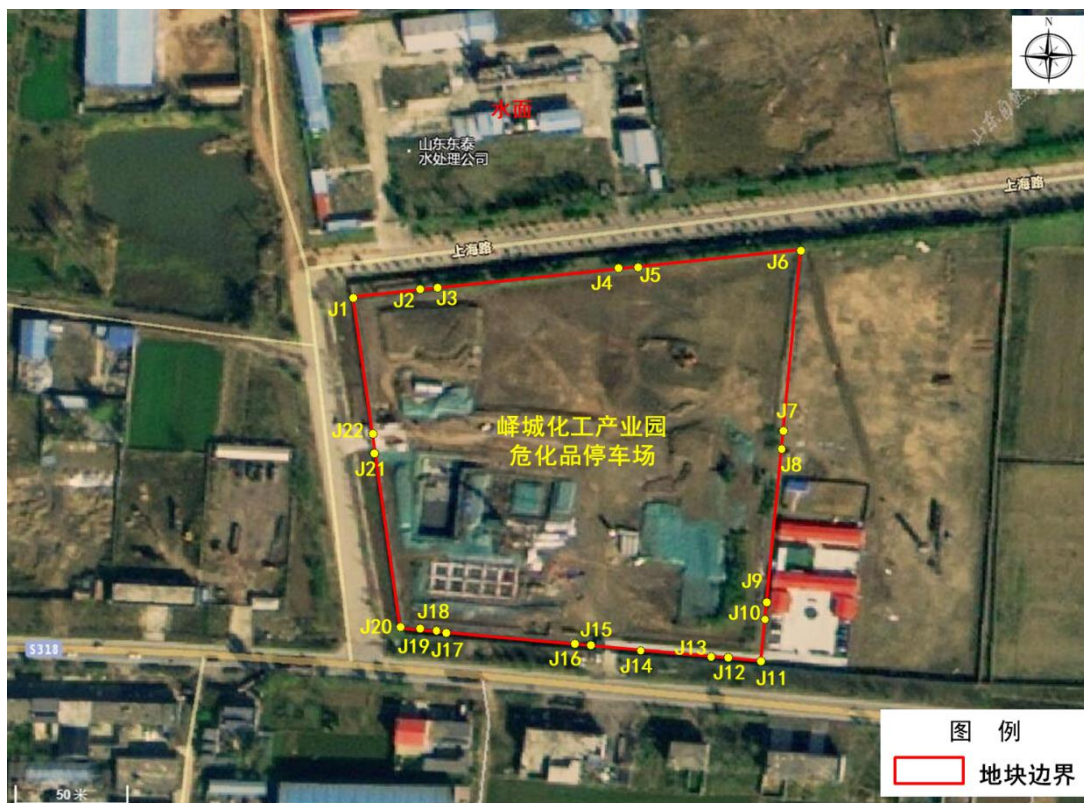
图 1.5-2 项目地块范围及边界示意图

郑兰线交汇处,地块面积 38830m<sup>2</sup>。地块东至现状空地,西至嵩山路,南至郑兰线,北至上海路。地块中心地理坐标为:东经 117.77884°,北纬 34.76428°。

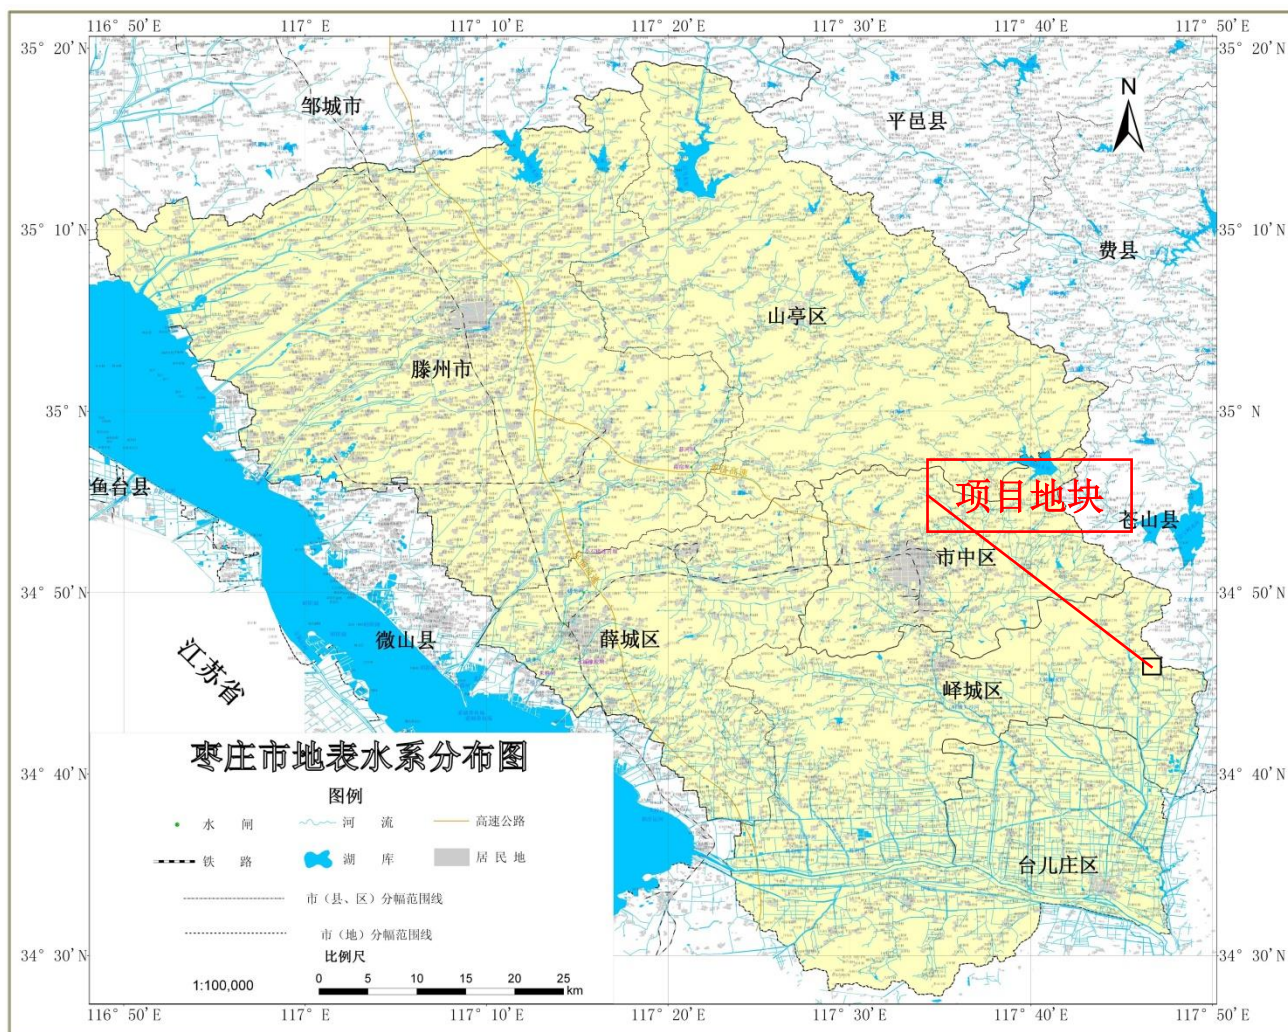
图 2.1-4 区域地表水系图

峰城区河流多系雨源型季节性河流，属淮河流域运河水系，主要河流有峰城大沙河、涛沟河等。运河北岸支流以峰城大沙河为界，河西属南四湖湖东地区，河东属邳苍地区。地面径流方向总的是自北向南，各条河道多为季节性泄洪河道。

峰城区全部水系流入韩庄运河，运河流域面积为 1828km<sup>2</sup>，占枣庄市总面积的 40.2%。境内主要河流有 9 条，总长 114.5km，多数源于境内，其中韩庄运河和峰城大沙河为中型河流，另有引湖工程胜利渠和刘桥干渠。

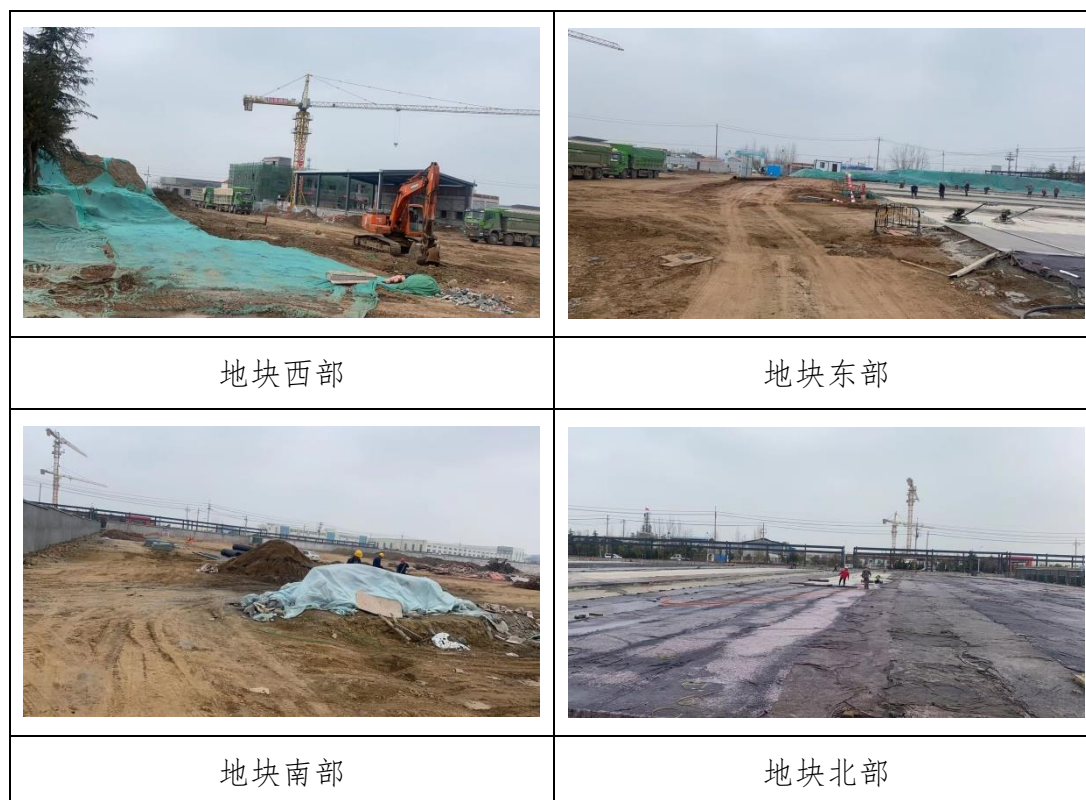
图 2.2-2 项目地块现状照片

根据现场踏勘获得信息可知，地块现状为峰城区化工产业园危化品停车场在建工地（地块北侧已全部铺设水泥硬化层，正在向地块南侧推进），地块内地势基本平坦，地面裸露区域土壤颜色和气味均正常，地块内无生产设施，未发现明显污染痕迹，未发现明显污染或汽油撒漏痕迹，未发现工业固体废物或生活垃圾堆存现象，未发现沟渠或罐体使用的痕迹。目前，地块四周存在围挡与外界隔离，地块由专人管理，外人无法擅自进入。

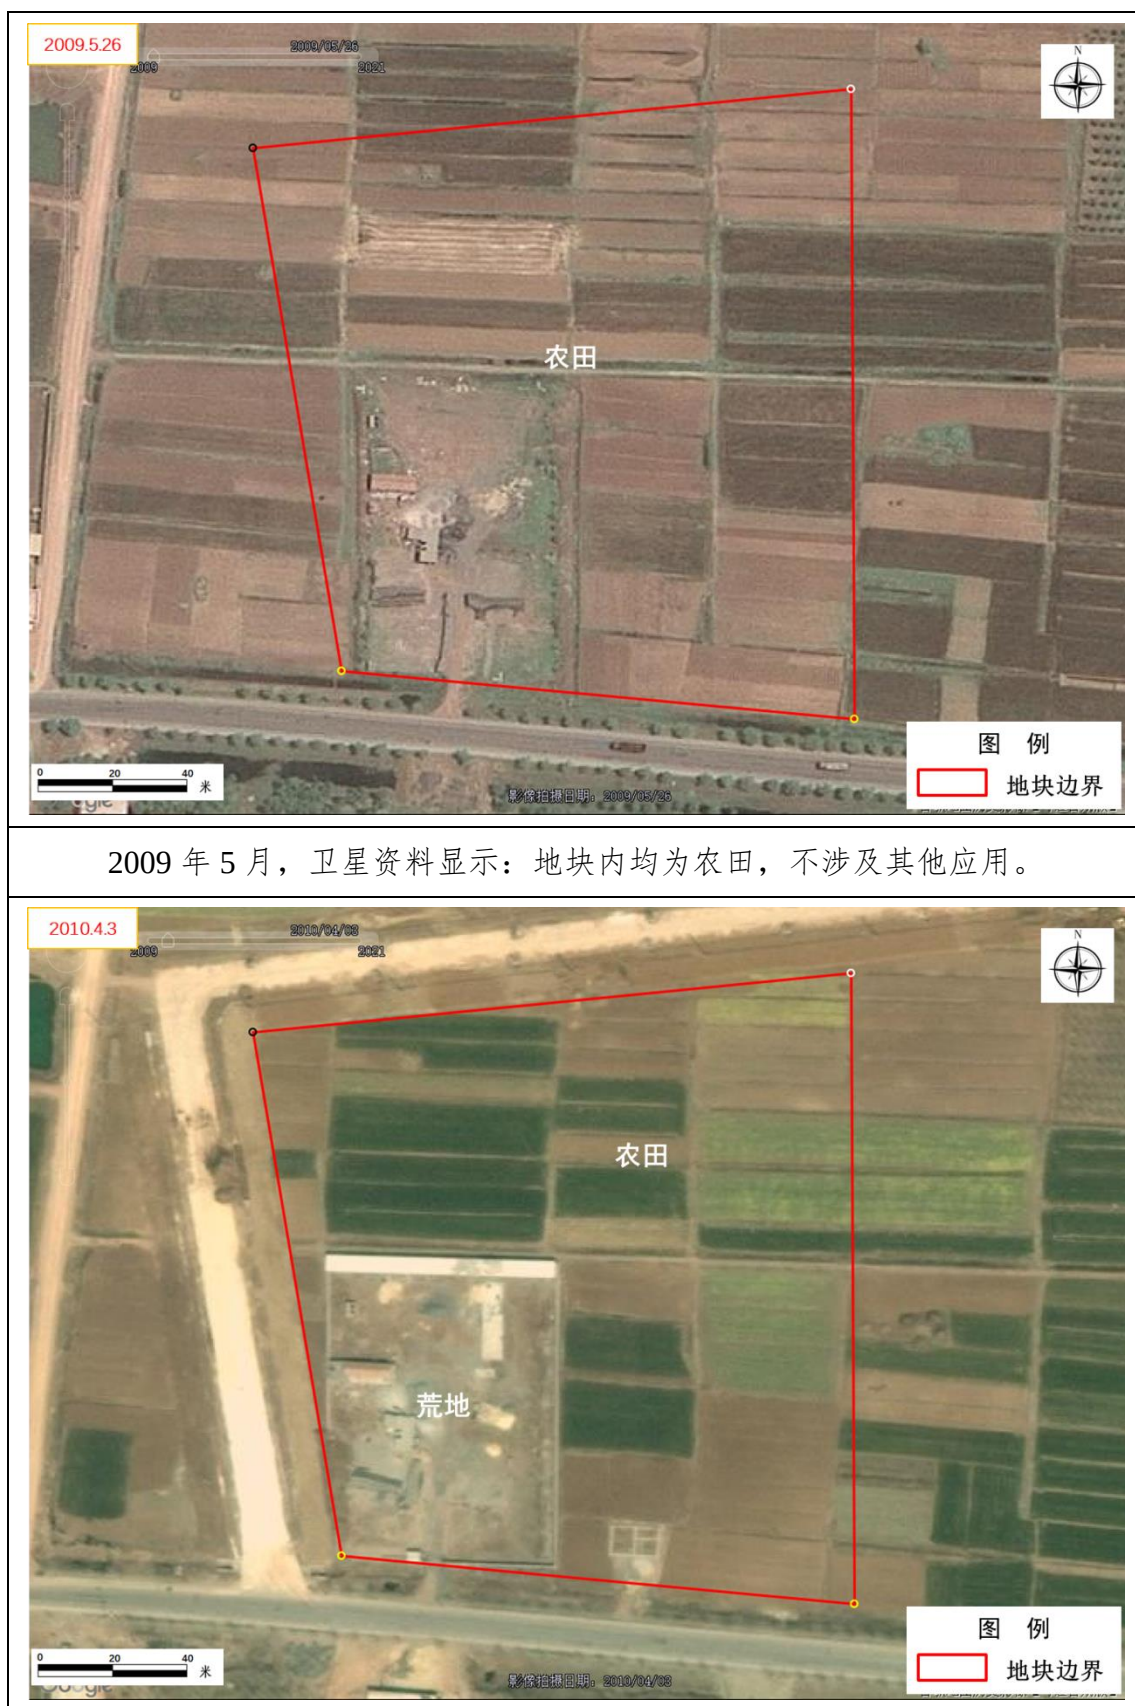
2010 年 4 月卫星资料显示：地块内大部分为农田，西南部为荒地，无工业企业。

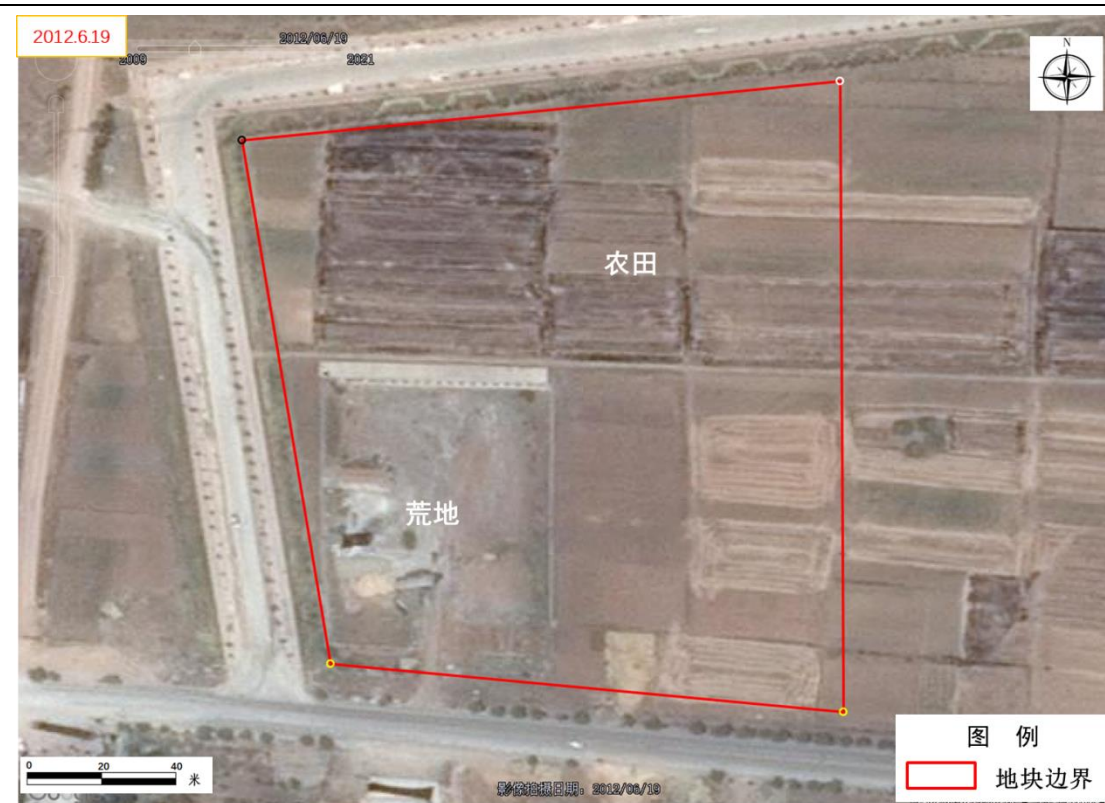
2012 年 6 月卫星资料显示：地块内大部分为农田，西南部为荒地，无工业企业。

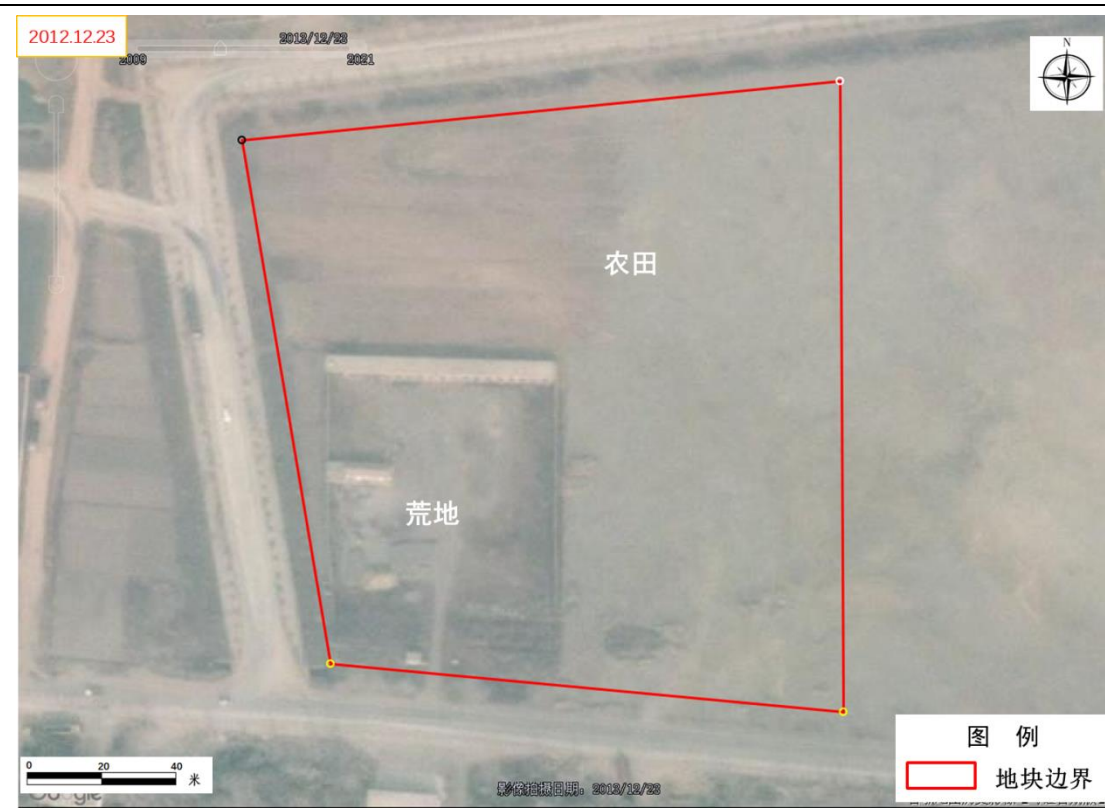
2012 年 12 月卫星资料显示：地块内大部分为农田，西南部为荒地，无工业企业。

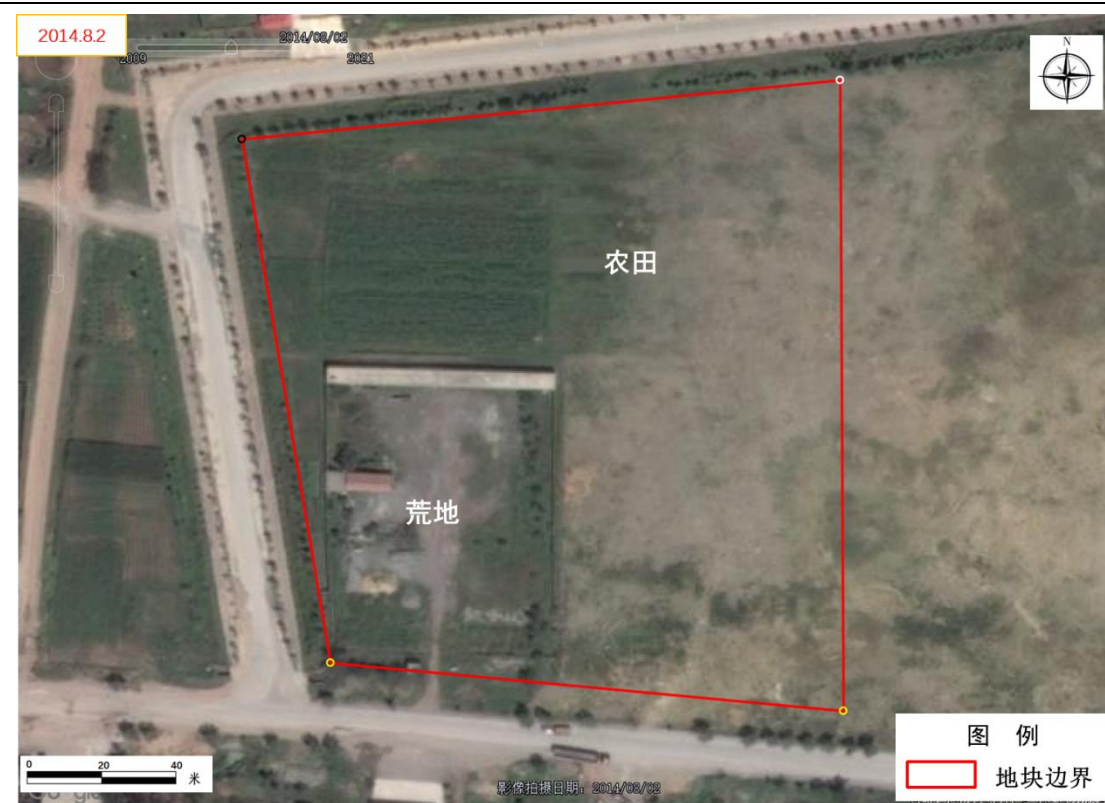
2014 年 8 月卫星资料显示：地块内大部分为农田，西南部为荒地，无工业企业。

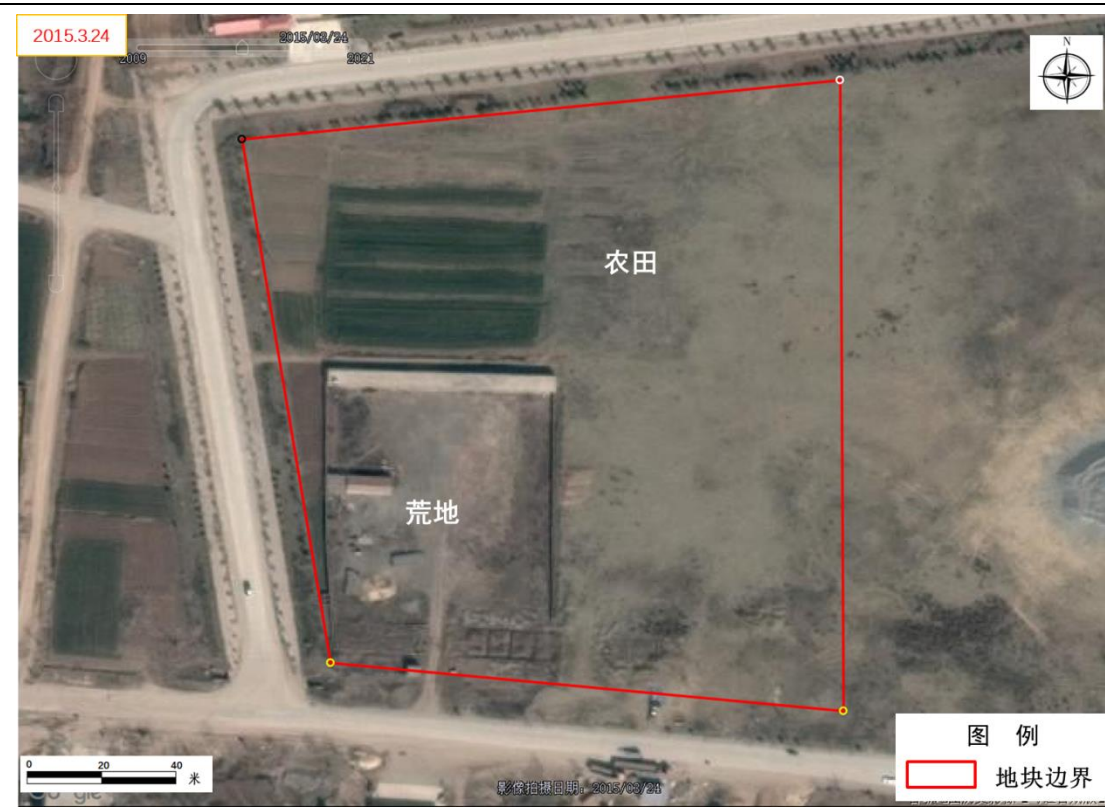
2015 年 3 月卫星资料显示：地块内大部分为农田，西南部为荒地，无工业企业。

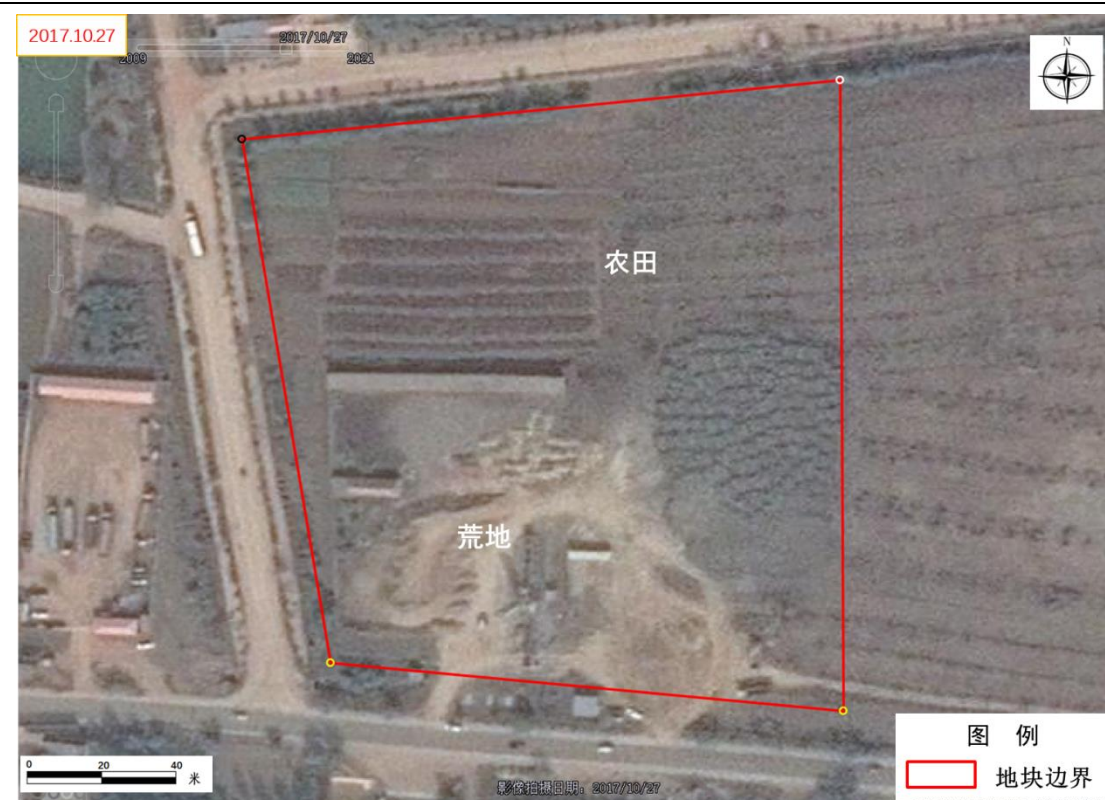
2017 年 10 月卫星资料显示：地块内大部分为农田，西南部为荒地，无工业企业。

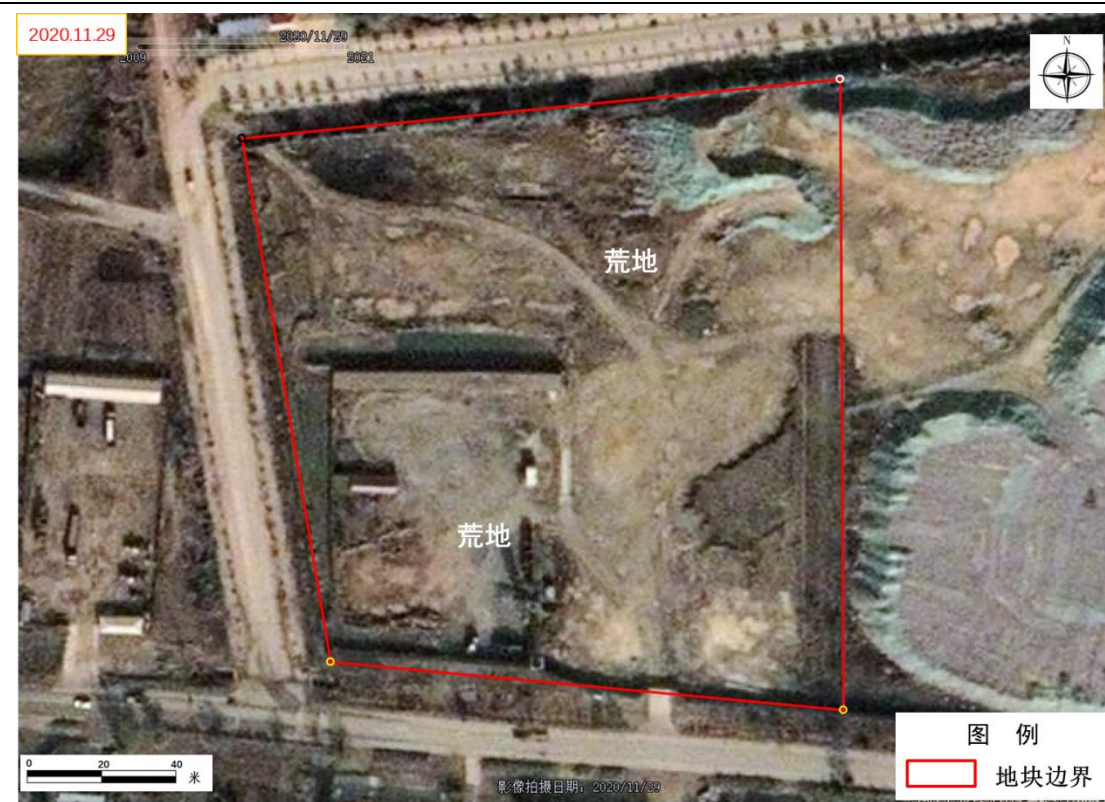
2020 年 11 月卫星资料显示：地块全部为荒地，但仍为农用地性质，无工业企业。

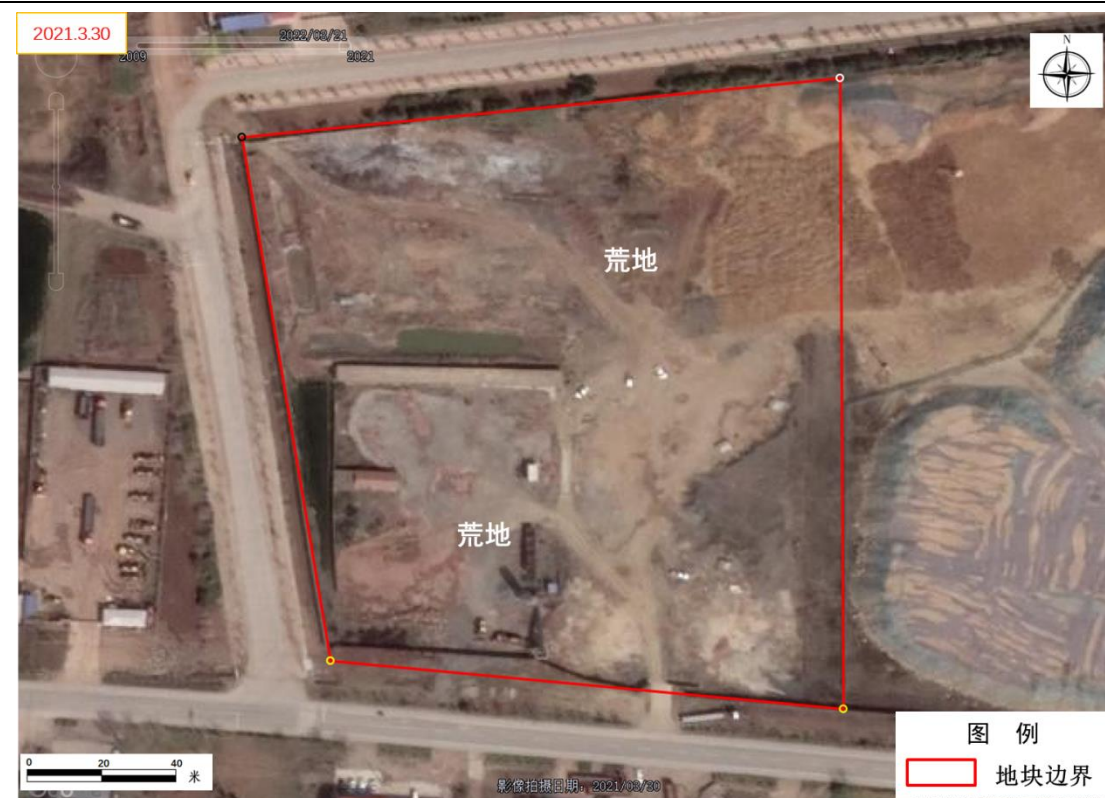
2021 年 3 月卫星资料显示：地块全部为荒地，但仍为农用地性质，无工业企业。

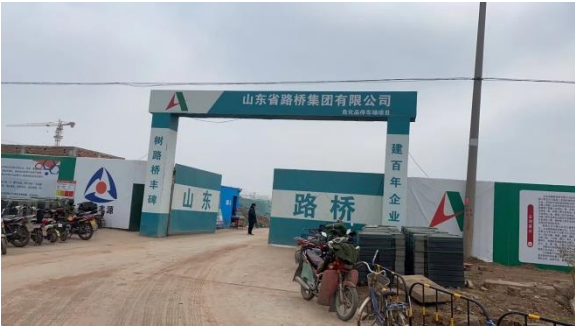
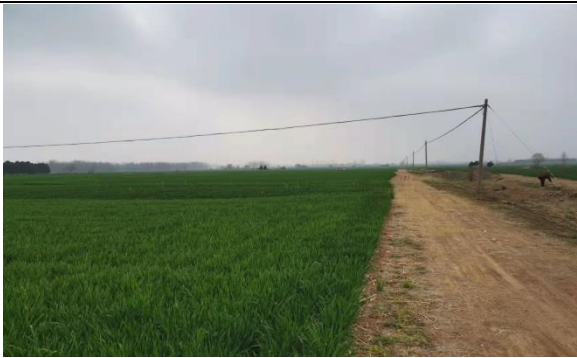
| 方位 | 地块周边用地情况 | 现场照片 | |
|---|---|---|---|
| | | 项目部 | 农田 |

| 方位 | 地块周边用地情况 | 现场照片 | |
|---|---|---|---|
| 地块外东侧 | 地块外东侧紧邻项目部，东北部为空地，再往东为农田；不涉及工业企业。 | | |

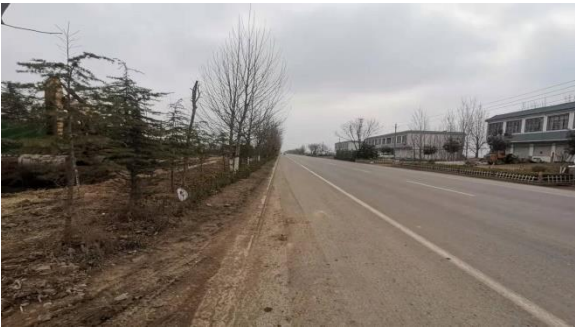
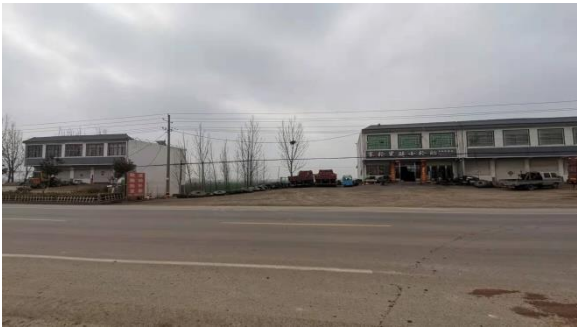
| 方位 | 地块周边用地情况 | 现场照片 | |
|---|---|---|---|
| | | 郑兰线 | 沿街民房和商铺 |

| 方位 | 地块周边用地情况 | 现场照片 | |
|---|---|---|---|
| 地块外南侧 | 地块外南侧为郑兰线，道路以南为沿街商铺、酒店和小型物流公司，西南侧为顺通物流公司；不涉及工业企业。 | | |

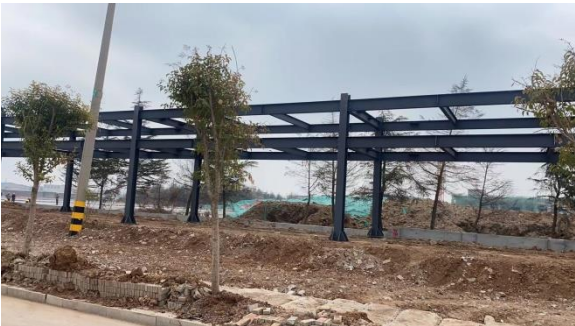
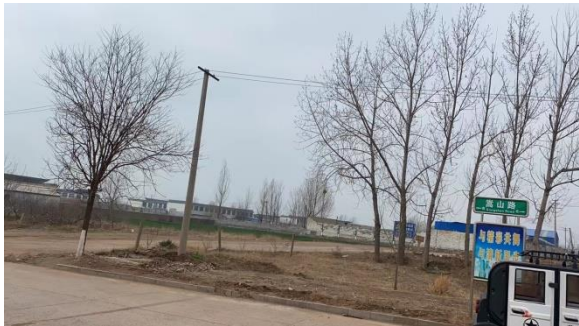
| 方位 | 地块周边用地情况 | 现场照片 | |
|---|---|---|---|
| | | 空地 | 嵩山路、西侧空地 |

| 方位 | 地块周边用地情况 | 现场照片 | |
|---|---|---|---|
| 地块外西侧 | 地块以西为嵩山路，道路以西为空地 and 物流公司，主要停放车辆；不涉及工业企业。 | | |

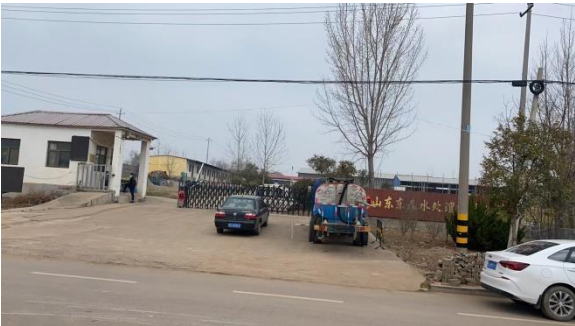
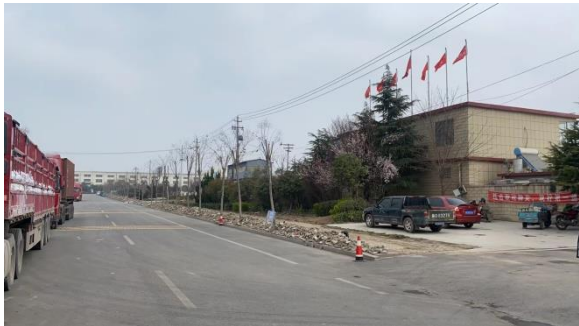
| 方位 | 地块周边用地情况 | 现场照片 | |
|---|---|---|---|
| | | 山东东泰水处理有限公司 | 上海路 |

| 方位 | 地块周边用地情况 | 现场照片 | |
|---|---|---|---|
| 地块外北侧 | 地块外北侧，上海路以北为山东东泰水处理有限公司；不涉及其他工业企业。 | | |

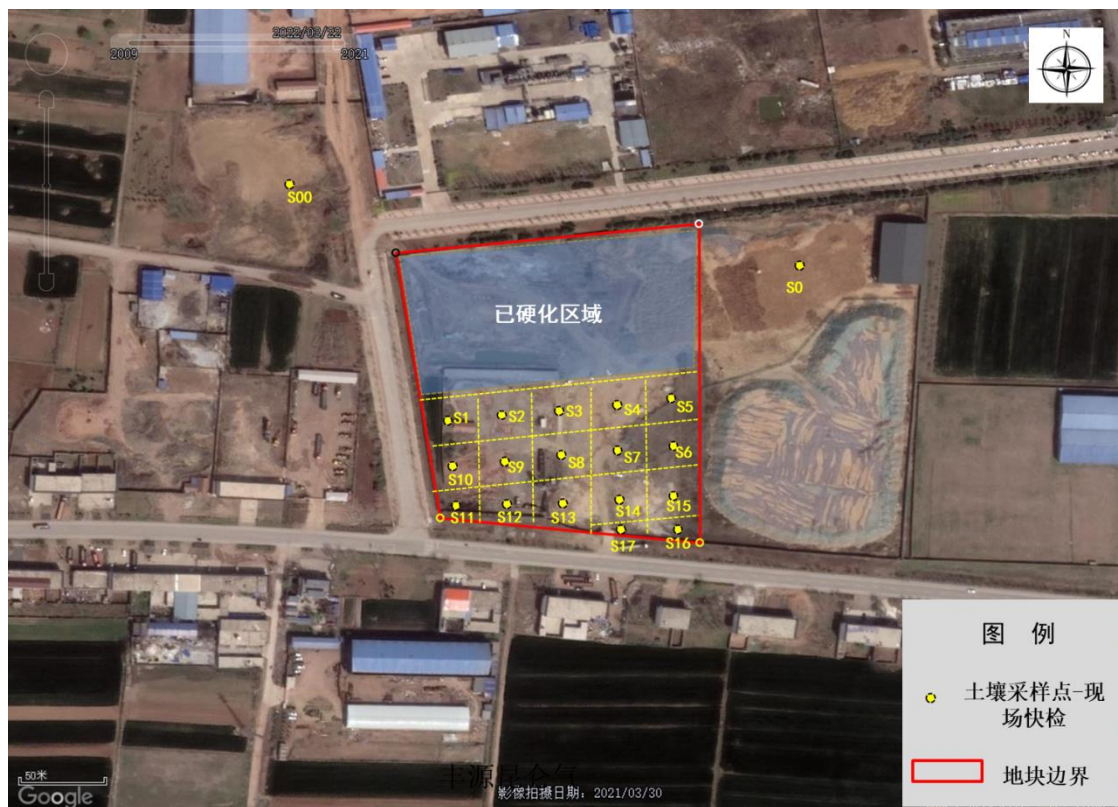
图 3.4-1 土壤采样点分布图

布点原则依据：根据污染识别，地块内历史上为农田，作物种植、农药化肥使用等过程对土壤的影响相对均匀，地面除北部地面已经硬化外，其余区域地面裸露。因此，在地块内地面裸露区采用系统布点法布设快筛点位，符合技术规范中布点要求。

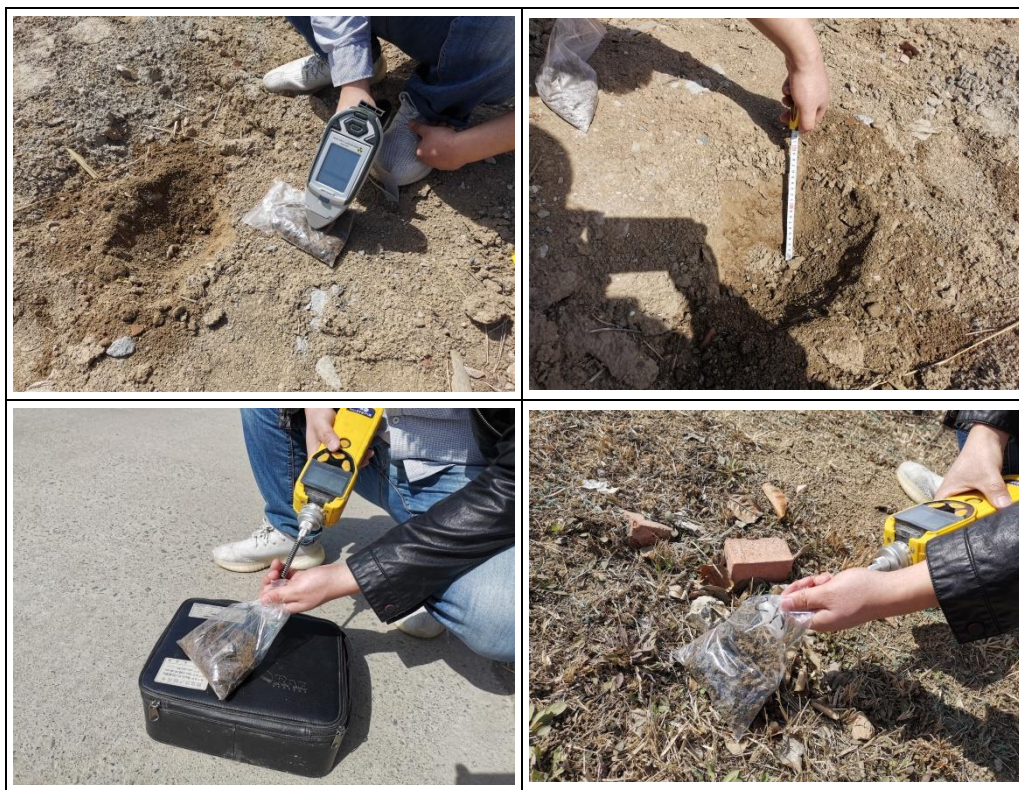
图 3.4-2 现场筛查工作照

| 序号 | 设备名称 | 型号 | 用途 |
|---|---|---|---|
| 1 | Olympus<br>Innov-X 手持<br>XRF | Delta<br>DPO-4050-C | 快速地对各类场地进行筛选分析，探测出现场中的污染金属元素，实现作业现场动态管控，现场直接对环境进行评估。 |
| 2 | ppbRAE 3000<br>VOC 检测仪<br>(PID) | PGM-7340 | 快速检测挥发性有机化合物 (VOC)，可实时提供检测数据，一旦气体超限，立即自动激活报警装置。 |
