# 峄城区卫生健康综合服务中心业务用房 地块土壤污染状况调查报告

委托单位: 山东宏达城市发展投资有限公司

编制单位:北京中科英曼环境检测有限公司

报告编制日期:二〇二二年五月

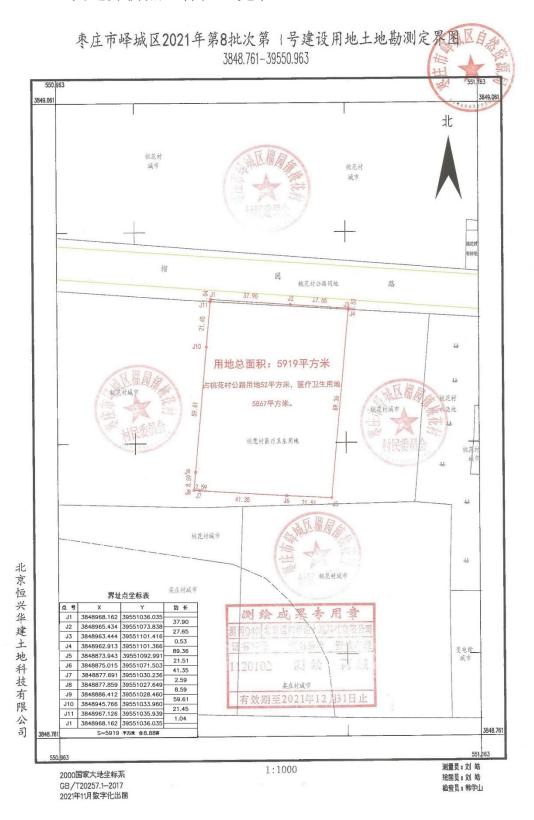
图 1.5-1 地块勘测定界图

项目地块占地面积 5919 m², 地块四至范围: 地块北至榴园路, 东至榴园镇桃花村, 南至榴园镇桃花村, 西至峄州大酒店。

项目地块用地勘测定界图见图 1.5-1, 地块调查范围示意图见图 1.5-2, 地块边界拐点坐标汇总见表 1.5-1。

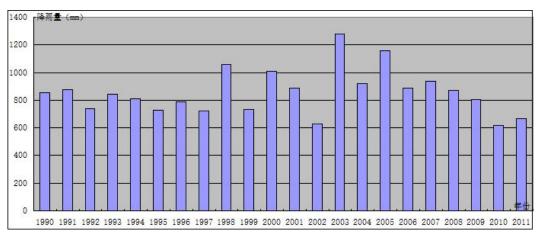
图 2.1-2 枣庄市峄城区降雨量图

全区降水较为充沛,1990年-2011年的降水统计资料表明(如图 2.1-2 所示):峄城区年平均降水量为815mm。降水量最多为夏季,平均为501.6mm,占全年降水量的61.5%;秋季为141.3mm,占全年降水量的17.3%;春季为128.8mm,占全年降水量的15.8%;冬季最少为43.3mm,占全年降水量的5.4%。

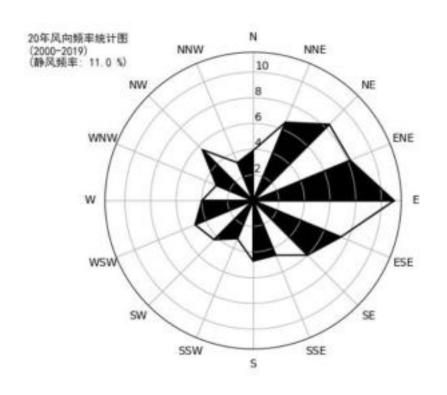
图 2.1-3 峄城区 2000-2019 年风玫瑰图

区域上以东南风为主导风向,频率约 16%,东北风较少,频率约 3%,静风频率为 15%~23%。夏季主导风向为东南风;冬季以西北风为主,北风次之,少量东北风。日平均最大风速为 7.3~10.3 米/秒。月平均风速 3、4 月份最大,为 2.5 米/秒; 10 月份最小,为 1.6 米/秒。

项目地块位于枣庄市峄城区北部,气候属暖温带季风性气候区,主导风向为东南风。

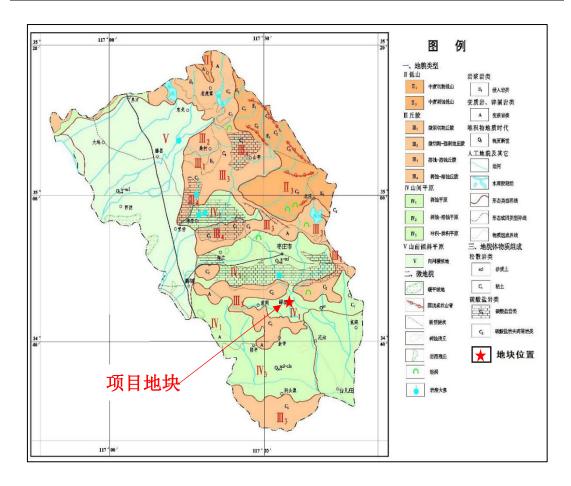
图 2.1-5 区域地形地貌图

峄城区高度差别小,水平变化大,丘陵、平原、洼地相互间隔,相互交错。地势北高南低,西高东低。北部、西部为丘陵,占全区土地总面积 35.2%,多为石灰岩为主的低山丘,丘陵区内两条东西走向的山脉,分布大小山头 118 个,海拔高度多在 200m 左右。中部被丘陵分隔为若干片,海拔高度一般在 40~60m 之间。多处间有丘陵延伸成的低石土垄,坡度比降在千分之四左右。洼地主要分布在南部、东部,历史上曾为洪水走廊,地势较平坦,海拔高度一般在 30~40m 之间,最低为古邵镇杨闸官运河滩地,海拔 29.5m。

区域地形地貌分布情况示意见图 2.1-5。

项目地块位于峄城区北部,属于山间剥蚀平原区域,地势平坦, 地面标高约为 49~50m。

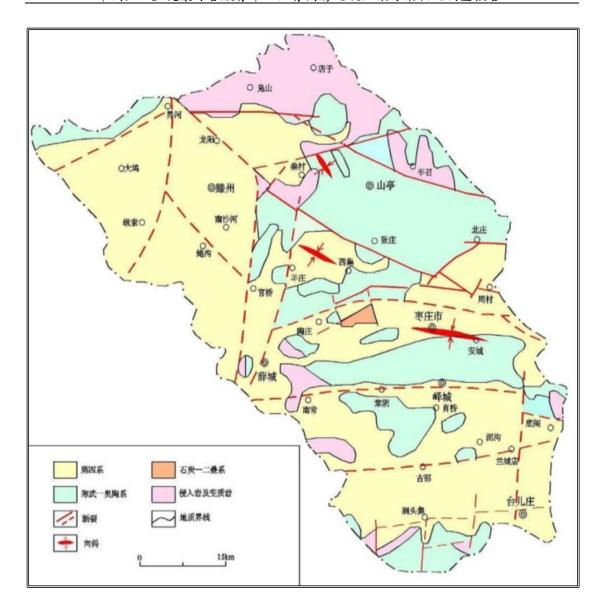
图 2.1-6 区域地质构造图

大地构造属于中朝准地台鲁西中台隆鲁西断块,区域地质构造复杂。凹陷、褶皱主要有陶枣凹陷、滕州凹陷、枣庄向斜、羊庄向斜、 艾湖向斜;断裂主要有近东西向的枣庄断裂、峄城断裂、铁佛沟断裂、 凫山断裂、韩庄四户断裂 ,近南北向的峄山断裂、化石沟断裂、红 瓦屋断裂和东南向的长龙断裂和曹王墓断裂等。

区域地质构造情况示意见图 2.1-6。

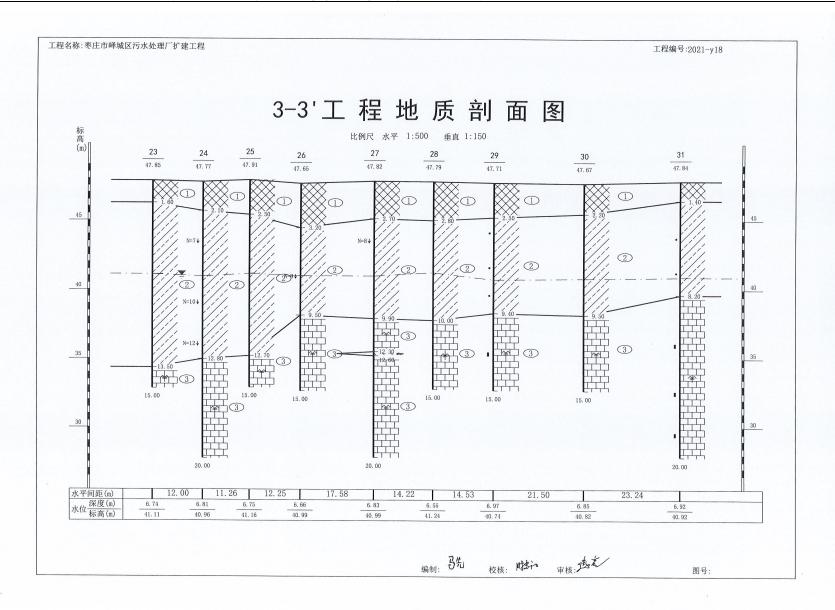
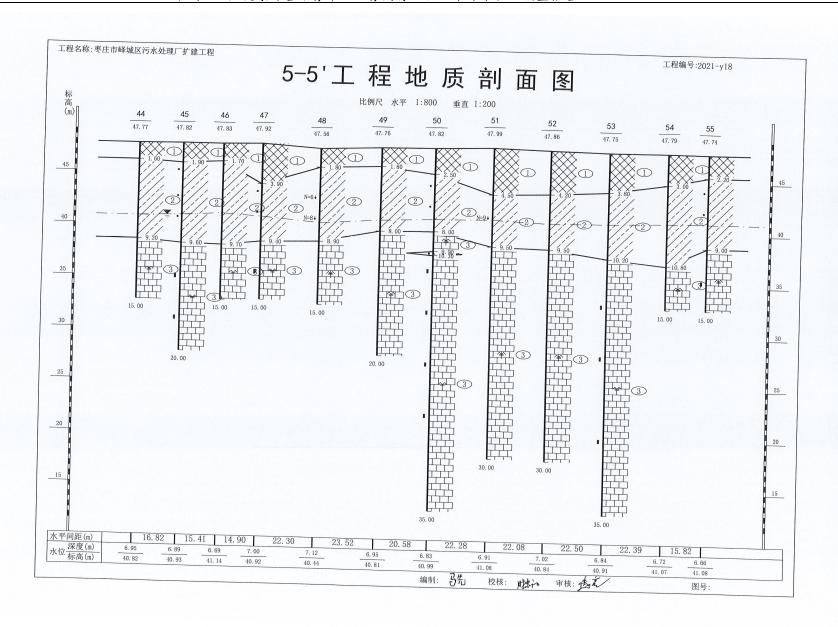
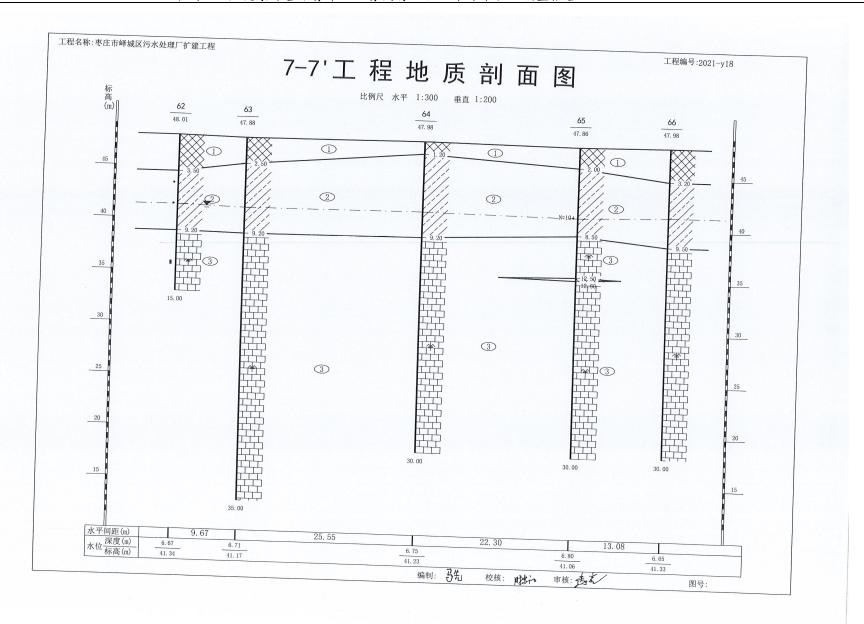
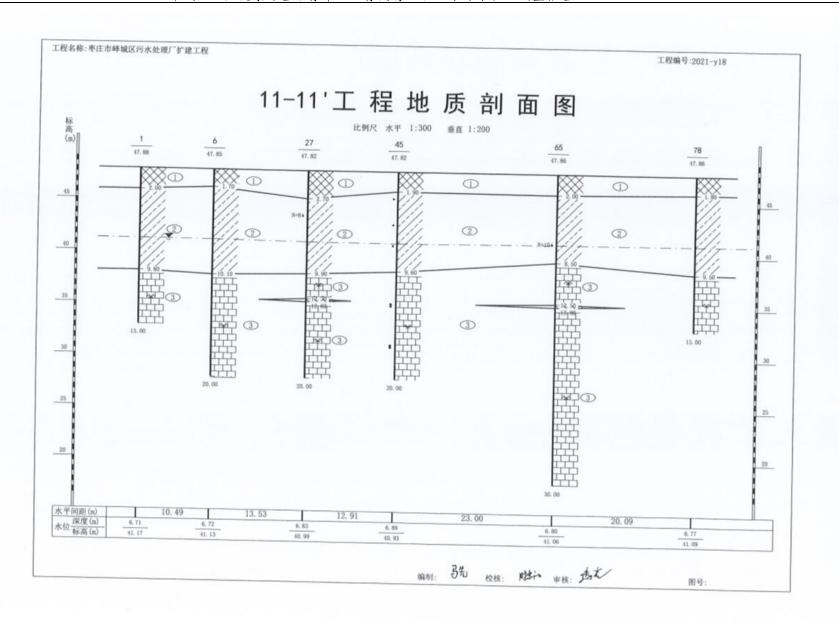
图 2.1-7 项目地块工程地质剖面图

本地块位于枣庄向斜南翼、峄城断裂北盘,地块属山前剥蚀平原。项目地块无相应工程勘察资料,本次污染状况调查参考收集到《枣庄市峄城区污水处理厂扩建工程岩土工程勘察报告》(山东泰山资源勘察有限公司 2021 年 4 月编制,详见附件 4)。参考地块位于本地块东南约 2km,两地块距离较近,中间无河流,属同一水文地质单元,能反映本地块地层结构,适合本次报告引用。

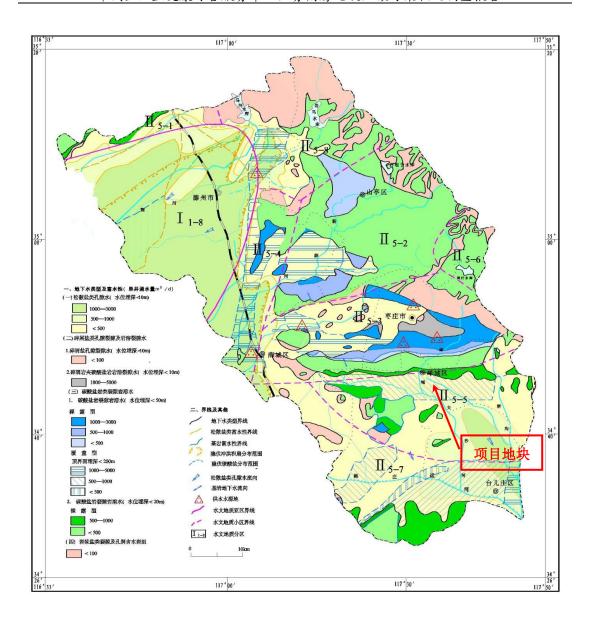
图 2.1-9 区域水文地质条件图

本项目地块所在区域,属峄城断块岩溶水系统(II<sub>5-5</sub>),面积 512 km²。主要含水岩组类型为碳酸盐岩裂隙岩溶水,富水区单位涌水量大于 500m³/(d·m)。地下水水化学类型以 HCO<sub>3</sub>-Ca·Mg 型为主。主要补给为大气降水入渗、河水渗漏、少量北部地下水径流,地下水流向大体自西向东,自北向南,以人工开采和向南东径流排泄为主。

区域水文地质条件示意见图 2.1-9; 区域地下水流向示意见图 2.1-10。

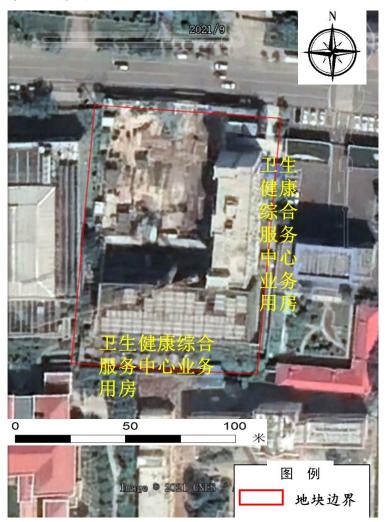
图 2.2-1 项目地块平面图(2021年5月卫星影像)

务中心业务用房项目的建设工地。地块内地势平坦,全部为水泥硬化地面;无明显污染或化学腐蚀痕迹,未发现石油烃等撒漏痕迹,也无恶臭、化学品、刺激性等异常气味;无工业废水地下管道、沟渠、水池、罐体等存在迹象。

项目地块现状情况(现状卫星影像)见图 2.2-1, 现场踏勘获取的地块内现状照片见图 2.2-2。

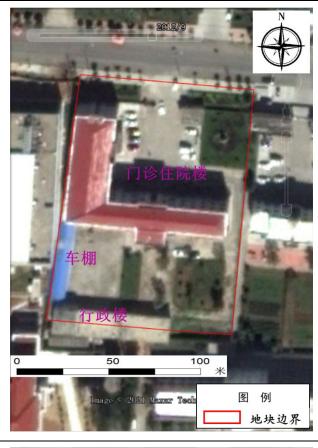
2012年9月卫星影像,与2009年5月无明显变化。

地块内为峄城区妇幼保健站用 地,主要建构筑物为:门诊住 院楼、行政楼和车棚。

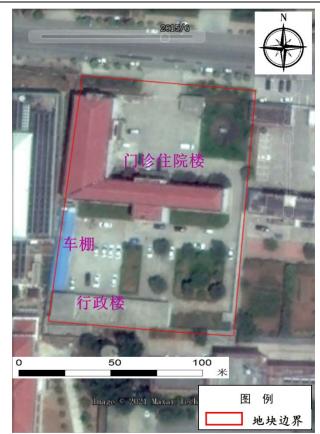
2015年6月卫星影像,与2012年9月无明显变化。

地块内为峄城区妇幼保健站用 地,主要建构筑物为:门诊住 院楼、行政楼和车棚。

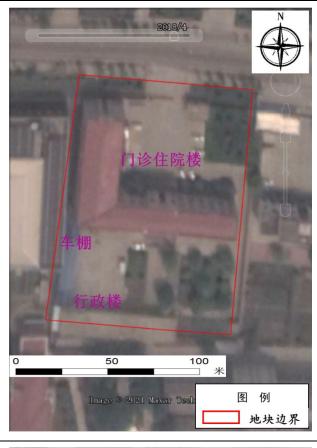
2018年4月卫星影像,与2015年6月无明显变化。

地块内为峄城区妇幼保健站用 地,主要建构筑物为:门诊住 院楼、行政楼和车棚。

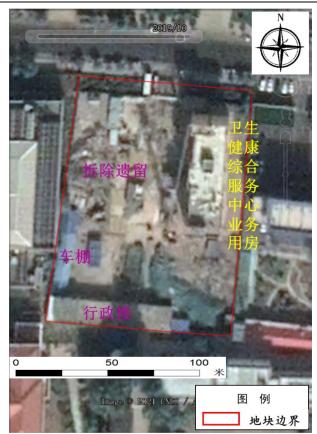
2019年10月卫星影像。

地块内原峄城区妇幼保健站用 地门诊住院楼已拆除,行政楼 和车棚尚未拆除。

地块东北部,为建设中的峄城 区卫生健康综合服务中心业务 用房;同时,新增几处建筑工 地临建。

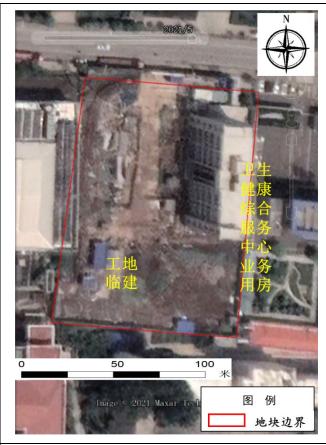
2021年5月卫星影像。

地块内原峄城区妇幼保健站行 政楼和车棚均已拆除。

地块内东北部为新建的峄城区 卫生健康综合服务中心业务用 房和几处工地临建,与2019年 10月无明显变化。

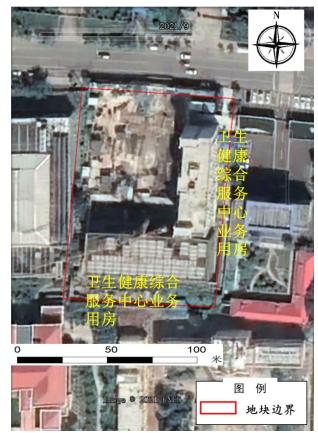
2021年9月卫星影像。

地块内原峄城区妇幼保健站行 政楼和车棚均已拆除。
