峰城区仙坛养老服务中心建设项 目地块土壤污染状况调查报告

委托单位：山东宏达城市发展投资有限公司

编制单位：北京中科建环检测有限公司

报告编制日期：二〇二二年五月

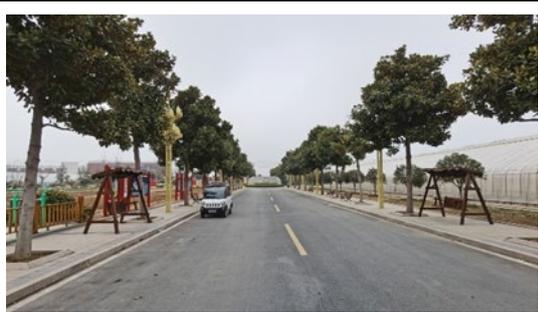
道路

中部为一条南北向的道路；道路以西区域，由北至南依次为市民广场（地表水泥硬化）、园艺苗圃（闲置）；道路以东区域，由北至南依次为仙坛老年公寓、儿童户外游乐设施和空地（裸露地表）。地块内地势平坦，裸露地表区域地表土壤颜色正常；无明显污染或化学腐蚀痕迹，未发现石油烃等撒漏痕迹，也无恶臭、化学品、刺激性等异常气味；无地下工业废水管道、沟渠、水池、罐体等存在迹象。

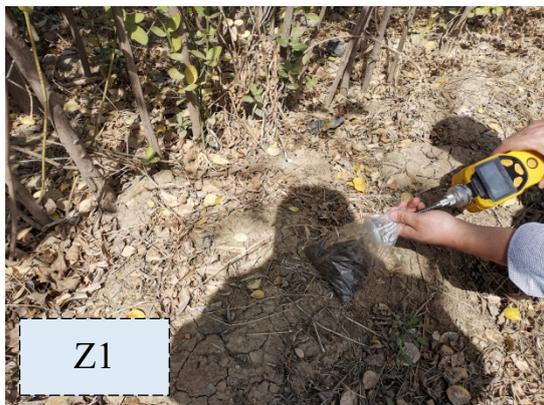
Z1

Z1-PID快检

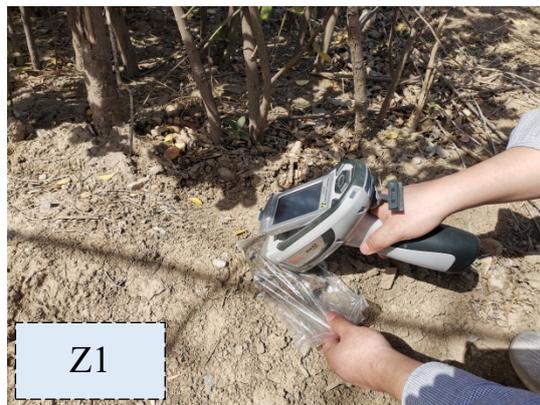
Z1

Z1-XRF快检

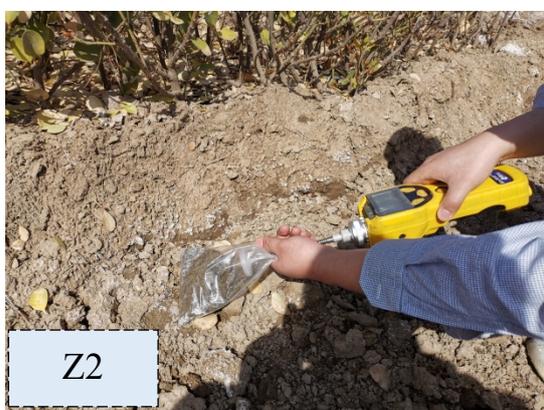
Z2

Z2-PID快检

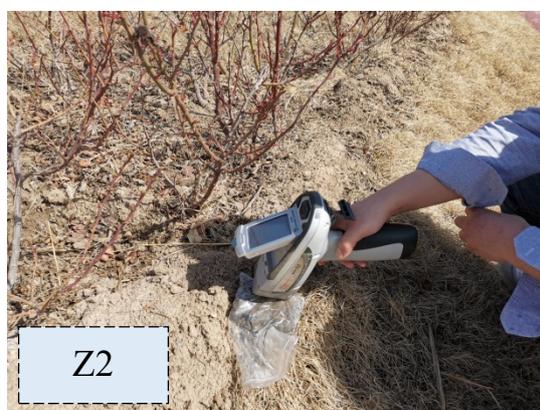
Z2

Z2-XRF快检

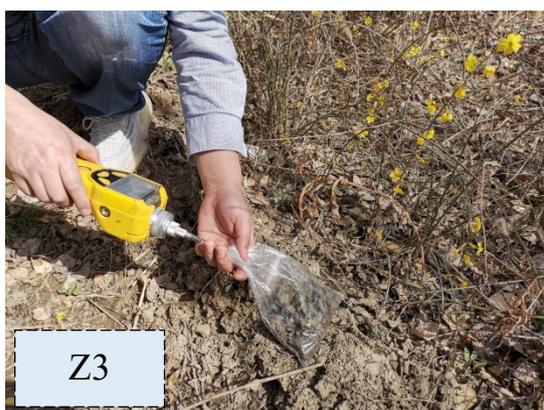
Z3

Z3-PID快检

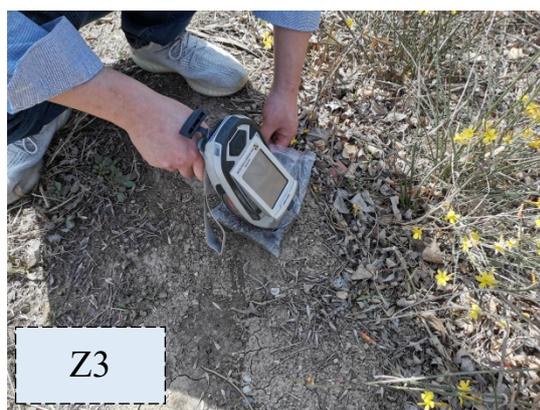
Z3

Z3-XRF快检

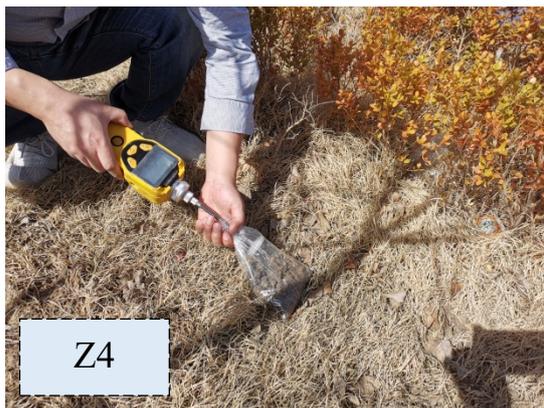
Z4

Z4-PID快检

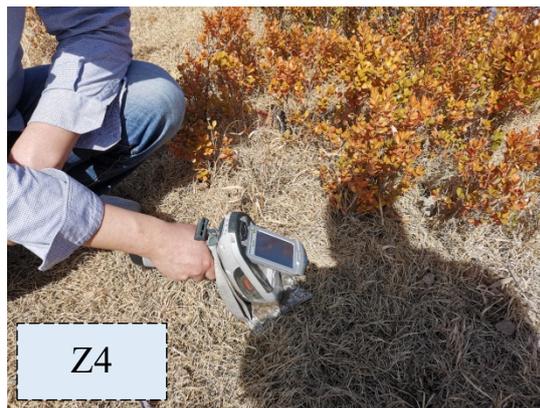
Z4

Z4-XRF快检

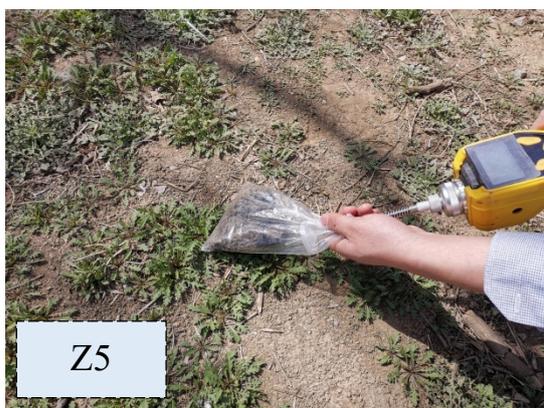
Z5

Z5-PID快检

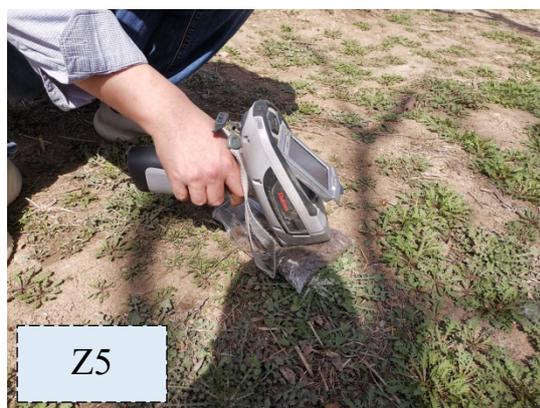
Z5

Z5-XRF快检

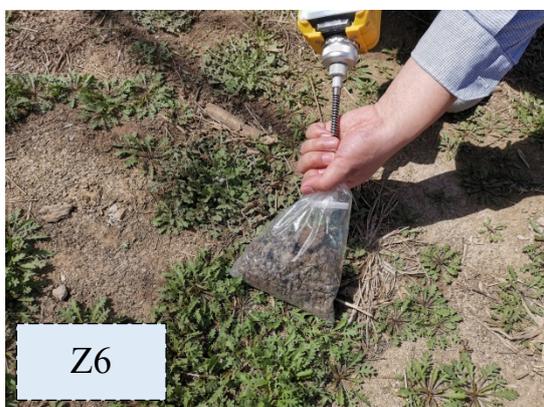
Z6

Z6-PID快检

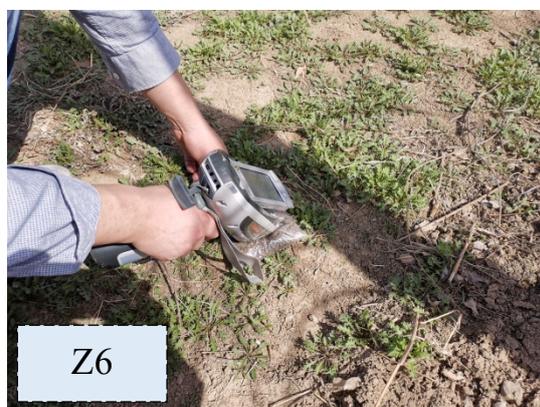
Z6

Z6-XRF快检

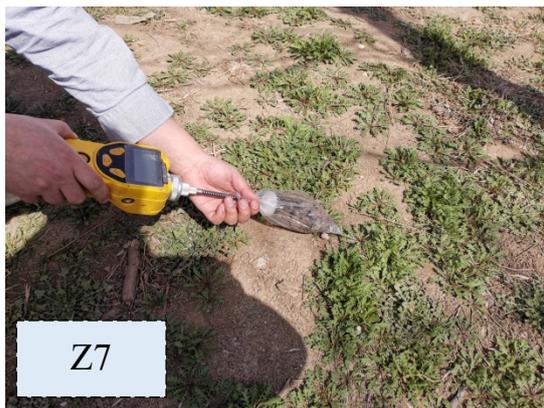
Z7

Z7-PID快检

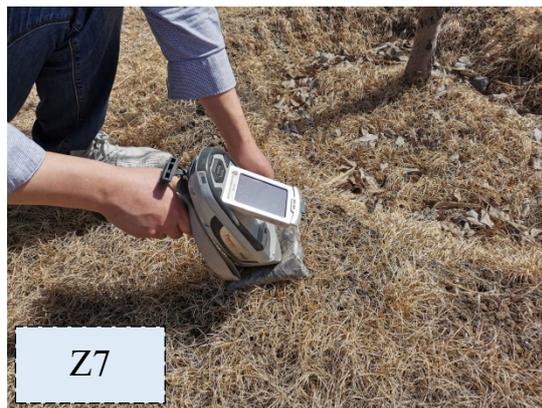
Z7

Z7-XRF快检

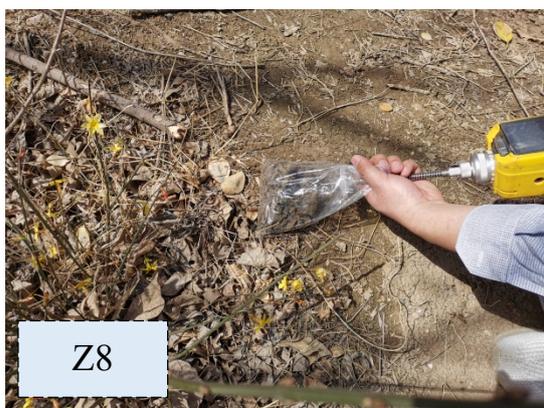
Z8

Z8-PID快检

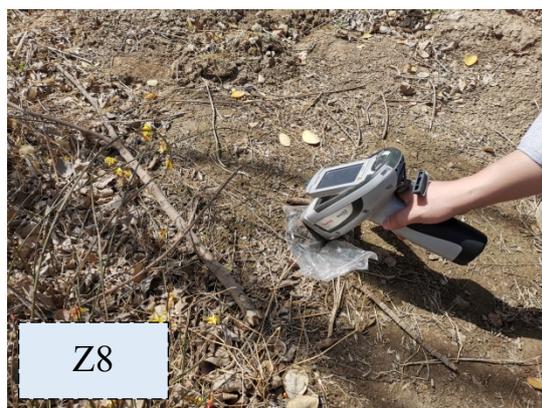
Z8

Z8-XRF快检

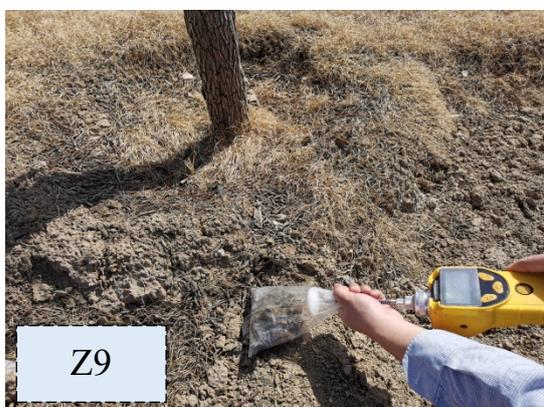
Z9

Z9-PID快检

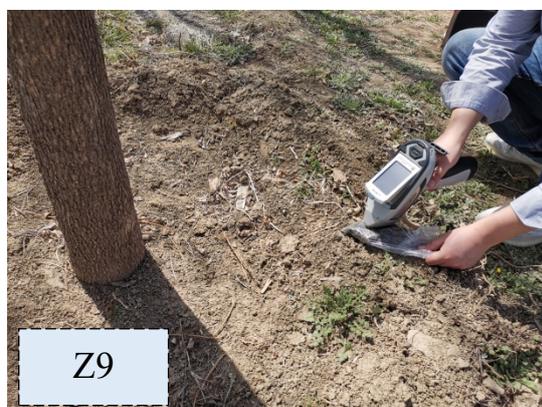
Z9

Z9-XRF快检

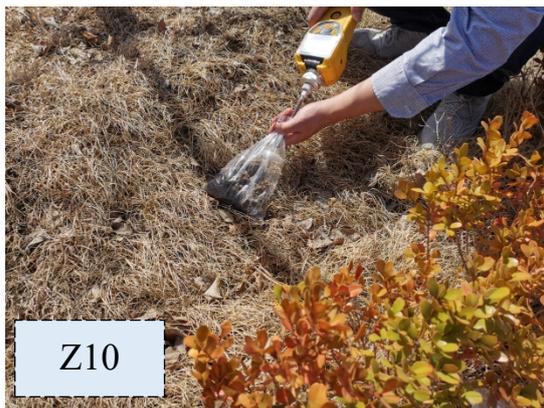
Z10-PID快检

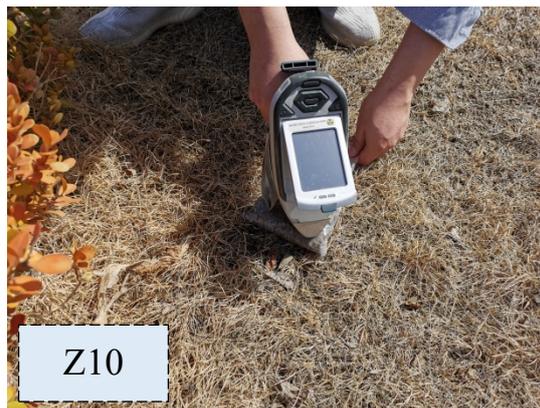
Z10-XRF快检

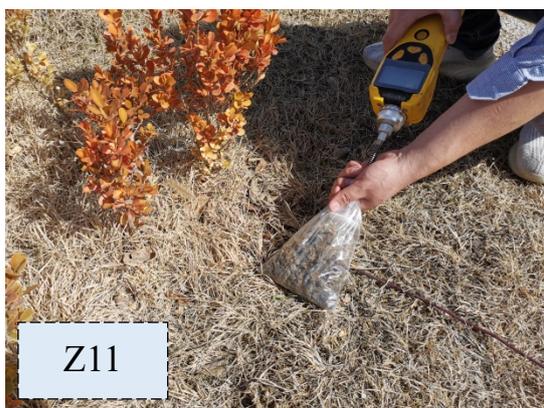
Z11-PID快检

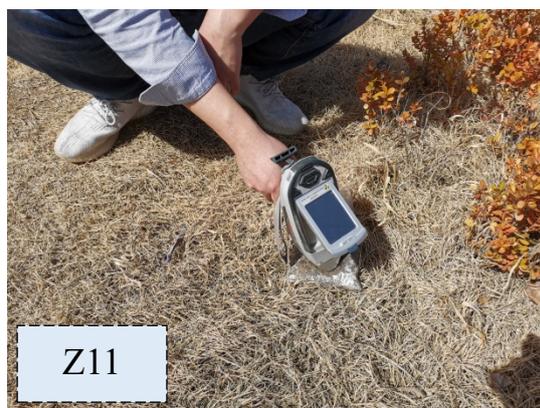
Z11-XRF快检

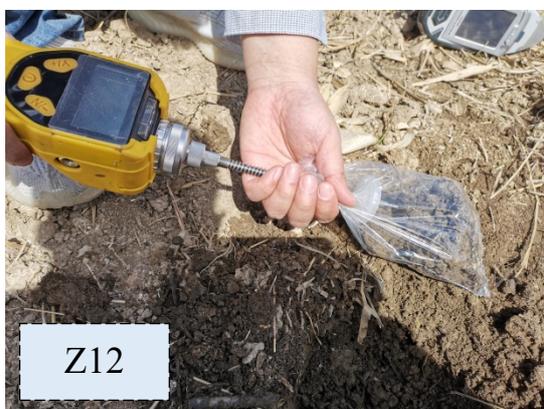
Z12-PID快检

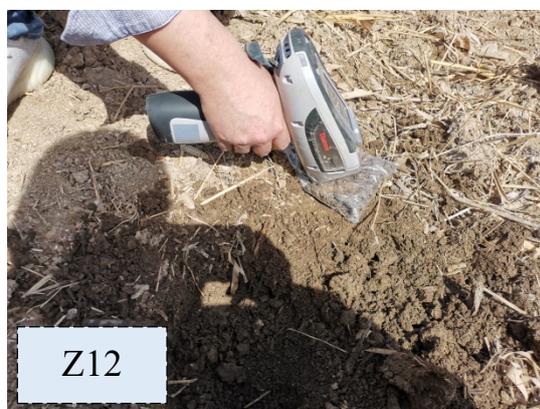
Z12-XRF快检

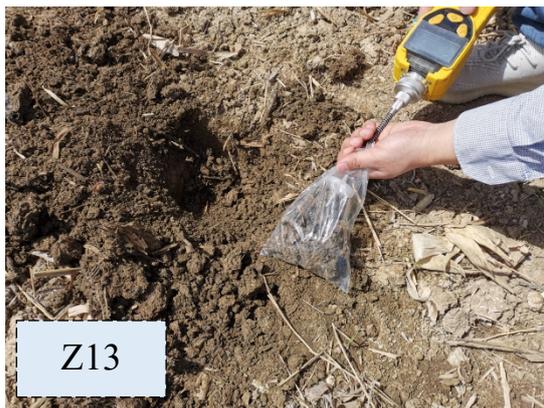
Z13

Z13-PID快检

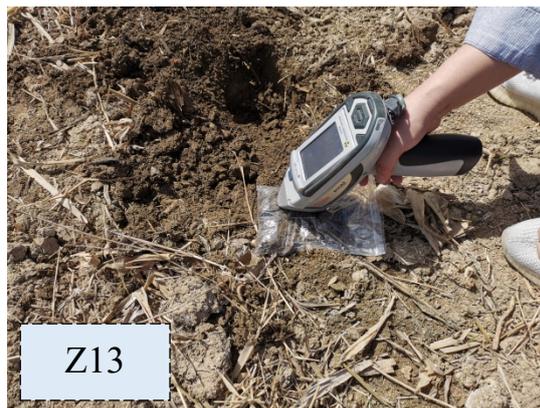
Z13

Z13-XRF快检

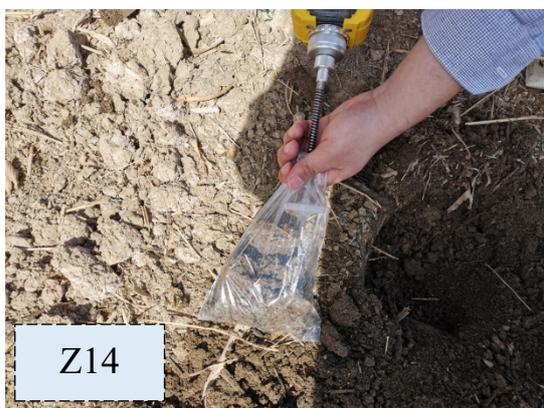
Z14

Z14-PID快检

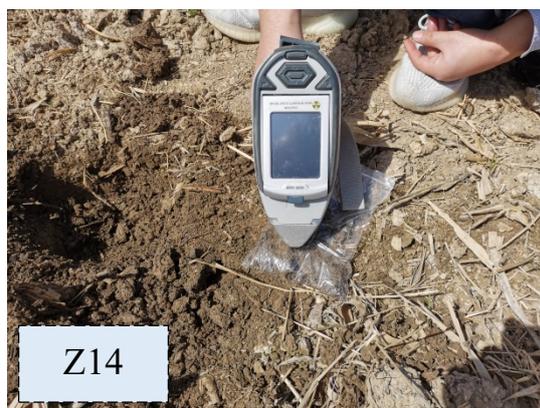
Z14

Z14-XRF快检

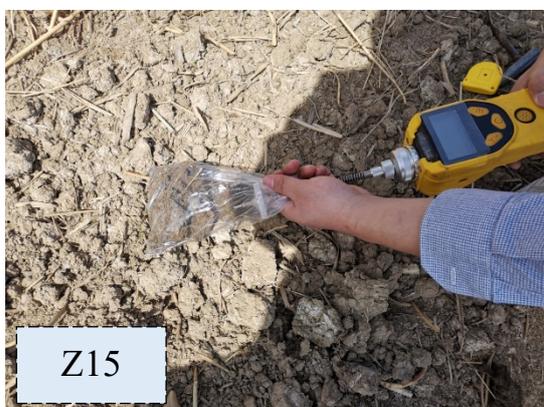
Z15

Z15-PID快检

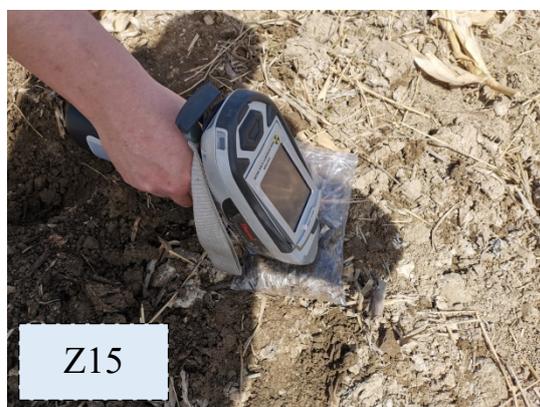
Z15

Z15-XRF快检

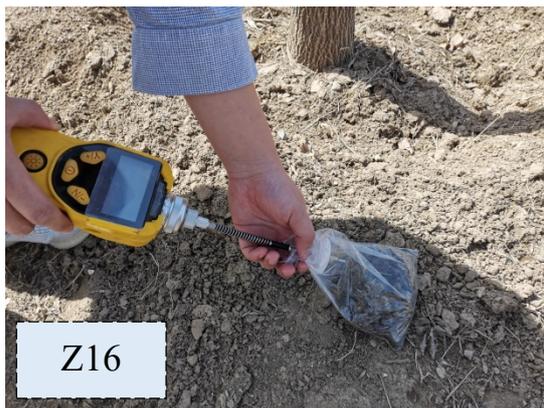
Z16-PID快检
